OPINIA I TECHNOLOGIA WYKONANIA REMONTU TARASU UL. MŁODNICKIEGO 34 – 40 we WROCŁAWIU

W związku ze zgłoszeniem przecieków do hali garażowej znajdującej się pod tarasem na parterze w budynku mieszkalnym przy ul. Młodnickiego 34 – 40 we Wrocławiu przeprowadzono w dniu 30/04/2023r. wizję lokalną na tarasie, w hali garażowej i na zewnątrz budynku.

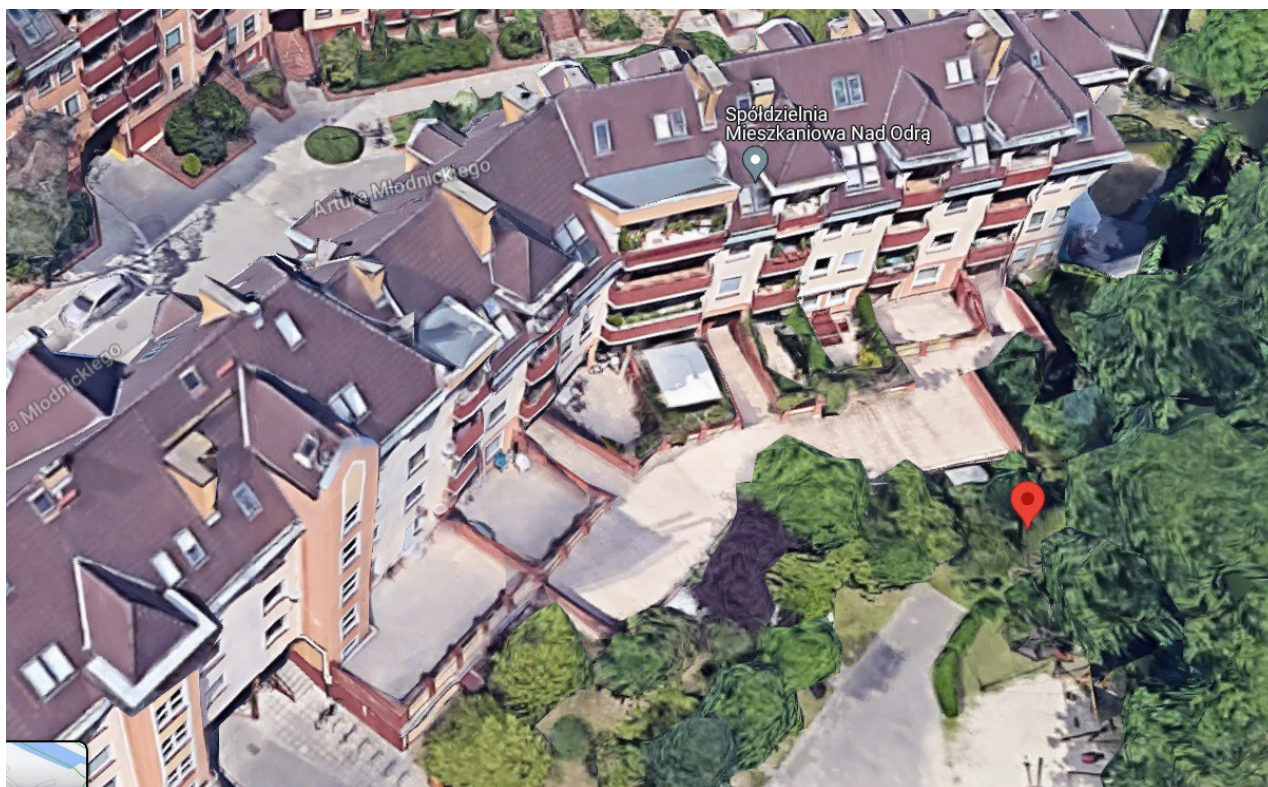
ZDJĘCIE LOKALIZACJI TARASU
ZDJĘCIE NR 1

- Garaż podziemny został częściowo wysunięty poza płaszczyznę elewacji budynku, co pozwoliło wykształcić nad wysuniętą częścią taras. Taras został przedzielony przegrodami murowanymi na mniejsze jego powierzchnie przydzielone do lokali mieszkalnych. Na części tarasu przebiega komunikacja do budynku (zdjęcie nr 1).
- Wykonano pokrycie tarasów z płytek gresowych (zdjęcie nr 12, 15-17). Na bocznych krawędziach tarasów wykonano murki osłonowe (zdjęcie nr 10, 16). Tarasy mają wyprofilowany spadek od budynku, poprzez który odprowadzona jest woda z jego powierzchni do rynien na krawędziach (zdjęcie nr 10-12, 14).
- Na krawędziach od strony rynien odprowadzających wodę z powierzchni tarasów zamontowano balustrady stalowe zamontowane do stropu (zdjęcie nr 10-12, 16).

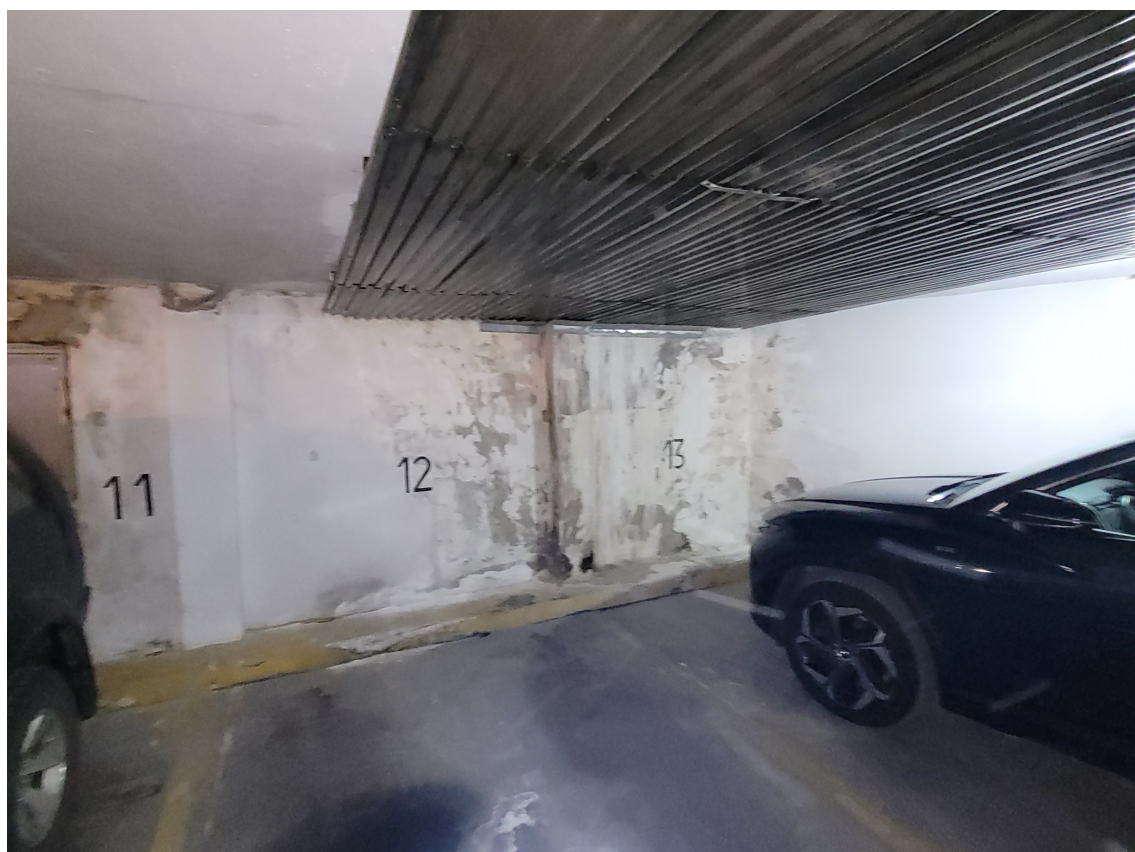
ZDJĘCIA Z PRZYZIEMIA BUDYNKU
ZDJĘCIE NR 2

- Ślady po przeciekach i wysolenia na ścianach garażowych pod tarasem (zdjęcie nr 2, 3, 4, 7, 9)
- Ślady po przeciekach i wysolenia na stropie nad garażem pod tarasem (zdjęcie nr 5, 6, 8)

Przyczyną powstania wszystkich zawilgoceń, wysoleń i przecieków do hali garażowej są liczne nieszczelności w warstwach wierzchnich na tarasie na poziomie parteru. Nieszczelności powstały na skutek błędnych rozwiązań zastosowanych przy wykonywaniu robót na tarasie oraz niestarannym wykonaniu tych robót.

1. **Przeprowadzić MODERNIZACJĘ opisanego wyżej tarasu w uzgodnionej technologii.**
2. **Dokonać remontu zawilgoconych powierzchni na stropie i ścianach w garażu.**

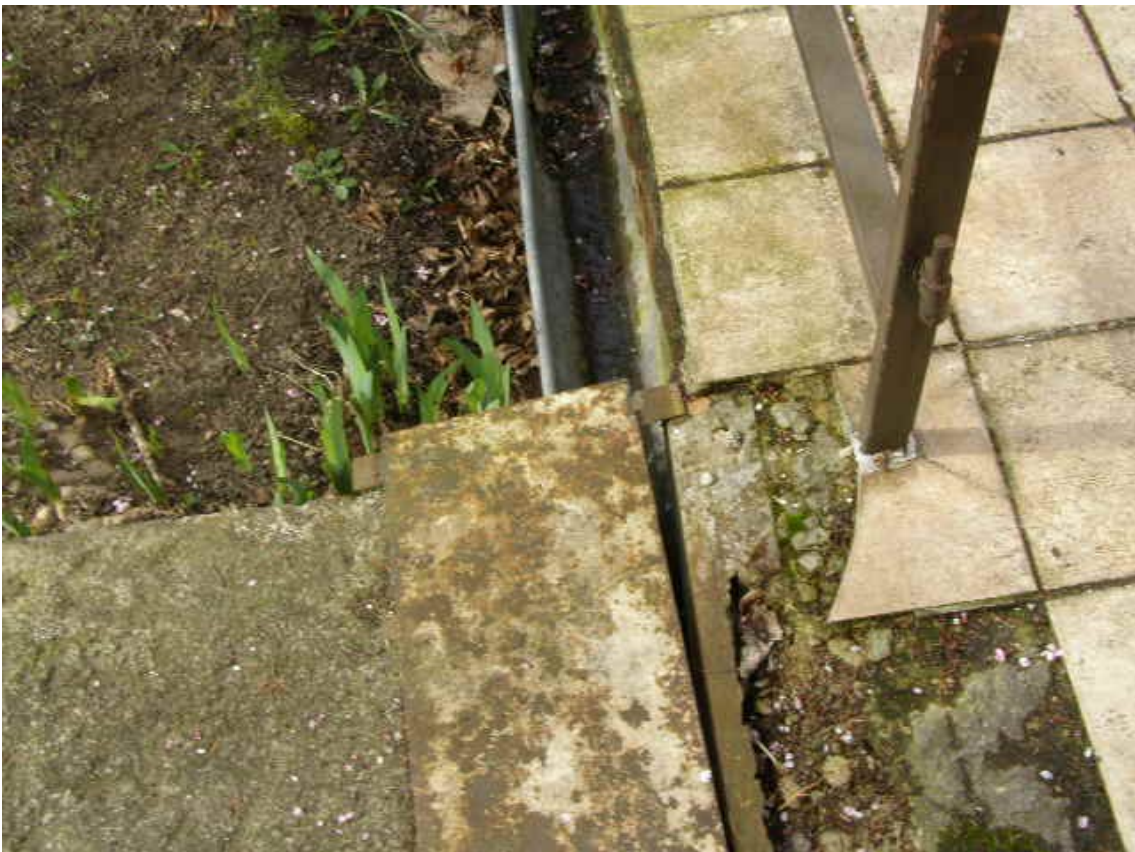
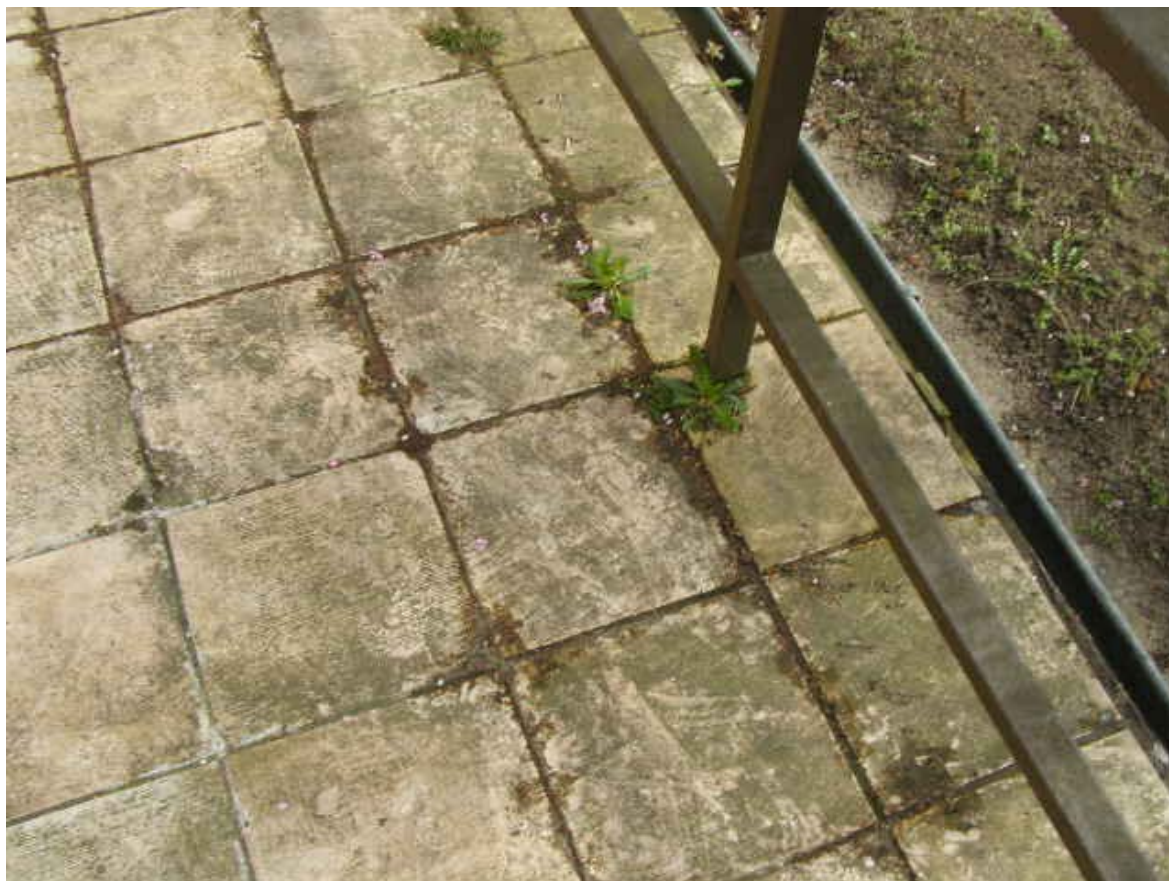
- Liczne ubytki w fugach między płytkowych, ubytki w płytkach i odspojenia płytek na powierzchni tarasu (zdjęcia nr 11, 12).

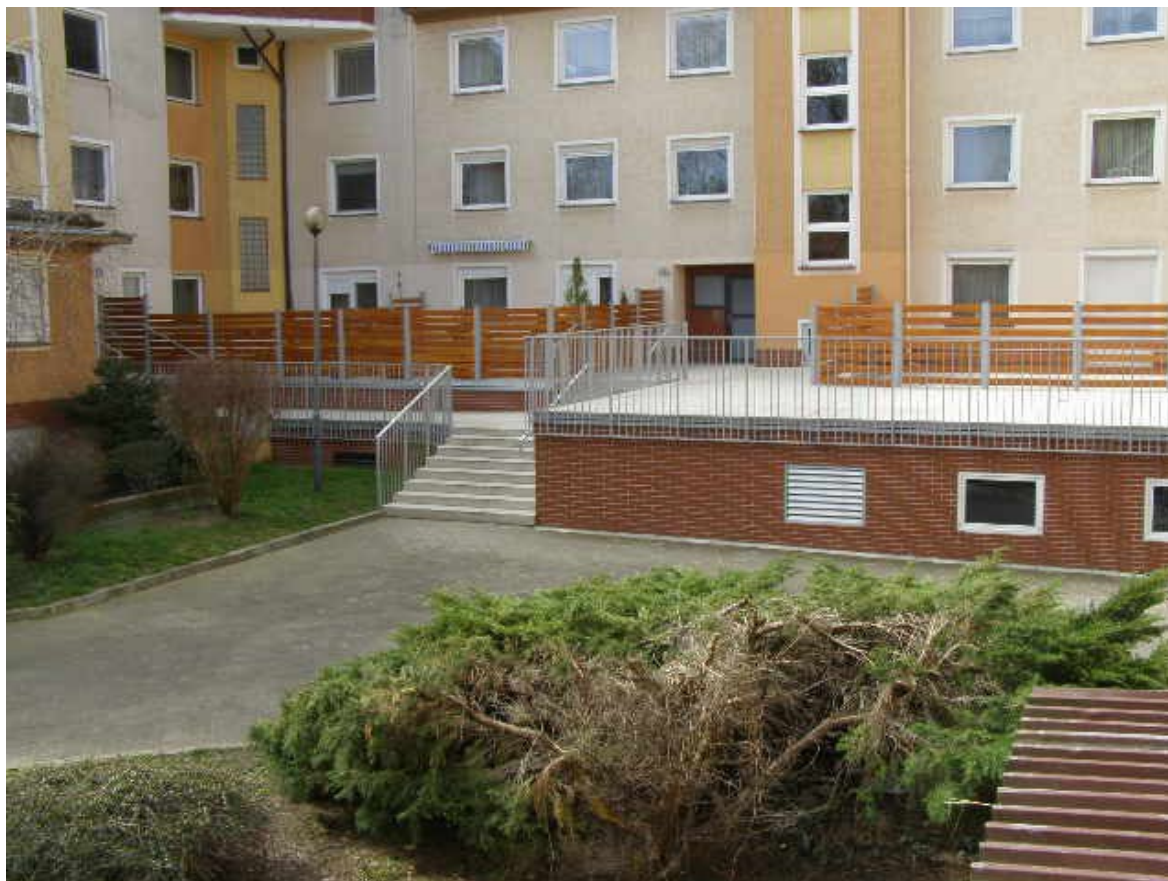
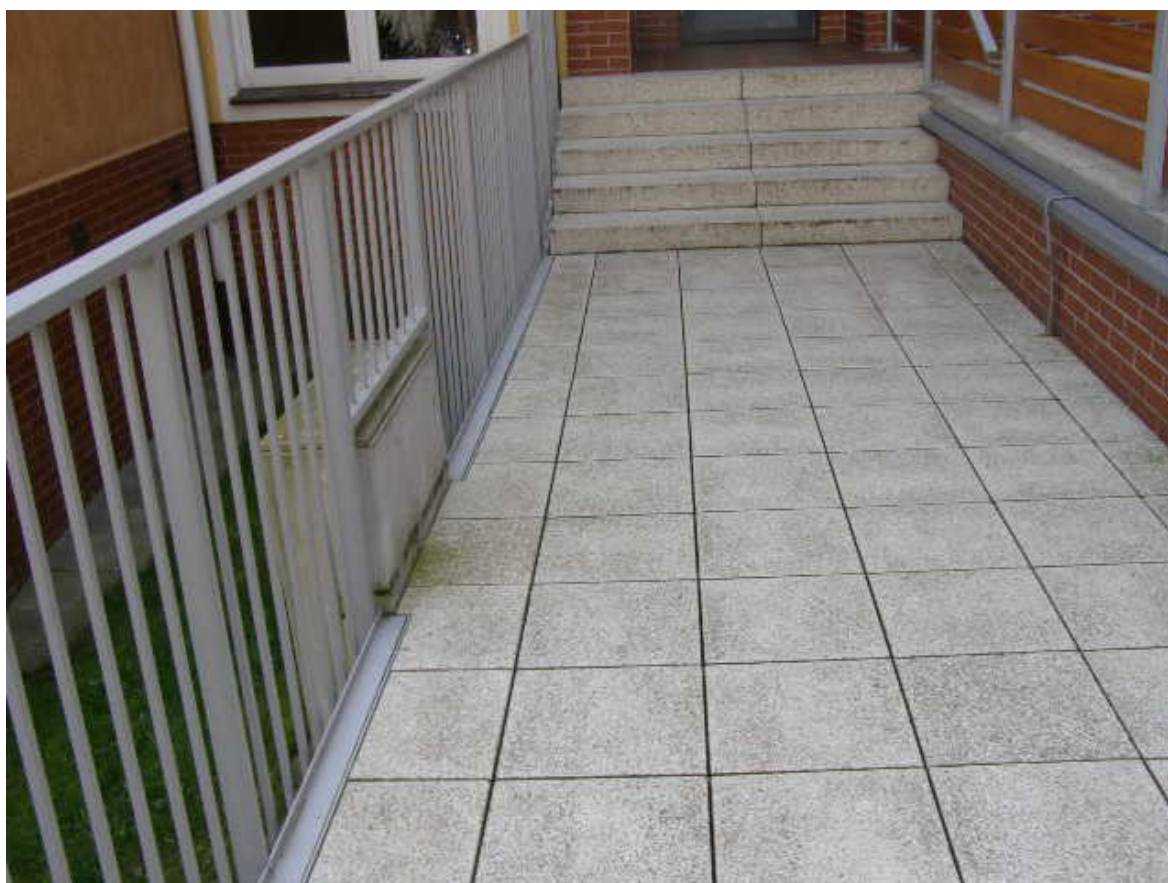
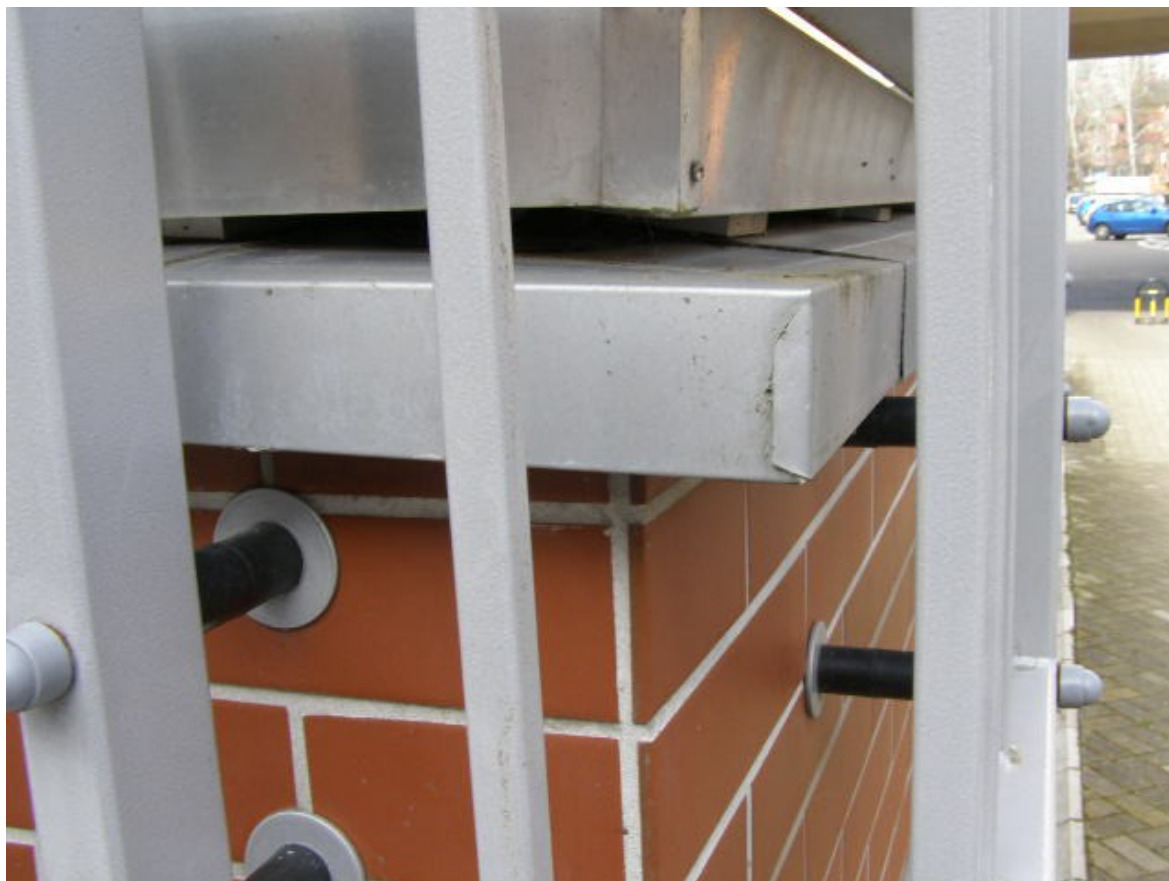
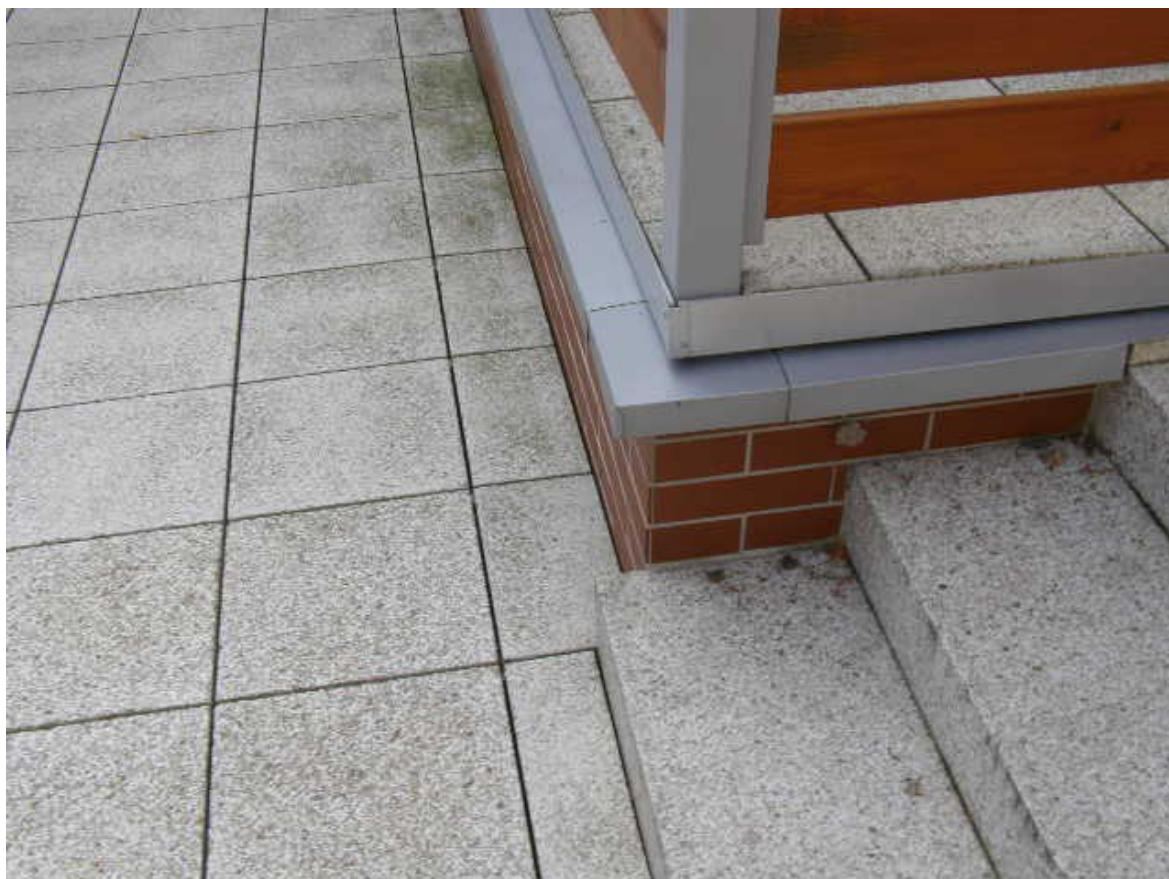
Wspólnota wykonała w ostatnich latach remont innego tarasu na poziomie parteru i obecne roboty modernizacyjne będą nawiązywały do rozwiązań zastosowanych we wcześniej wykonanym remoncie. Zastosowane rozwiązania przedstawiono na zdjęciach nr 18 – 21.
