**OCENA TECHNICZNA I WYTYCZNE  
WYKONANIA REMONTU TARASU**

**Obiekt: Budynek wielorodzinny ul. Młodnickiego 22-32 we Wrocławiu.**

**Ocena techniczna i wytyczne wykonania remontu tarasu w budynku wielorodzinnym przy ul. Młodnickiego 22-32 we Wrocławiu.**

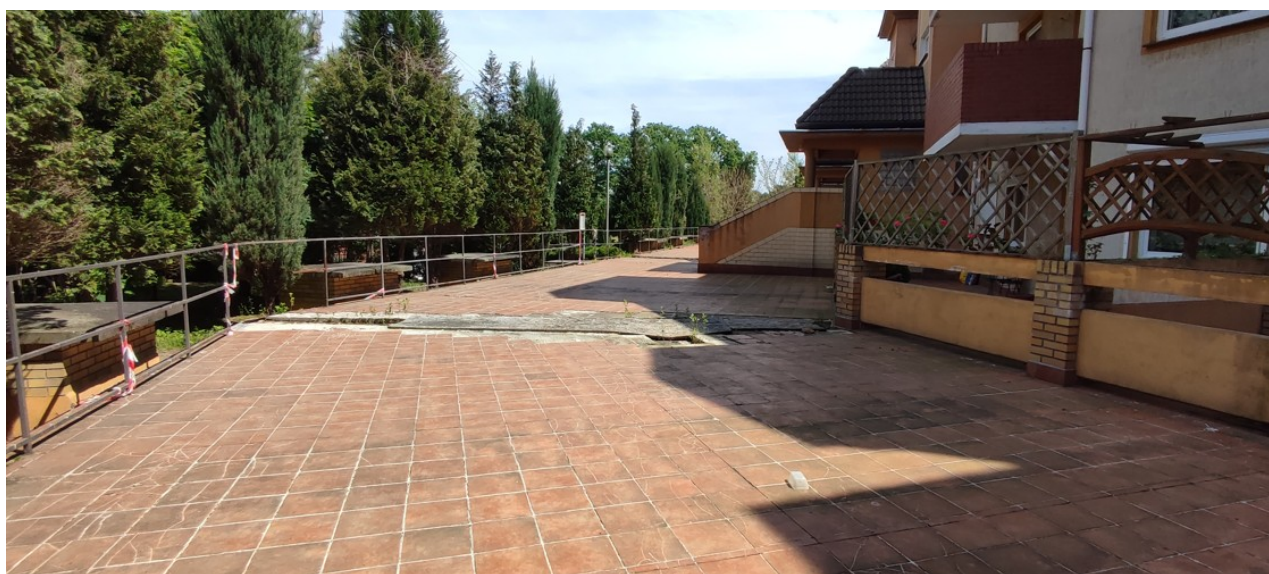
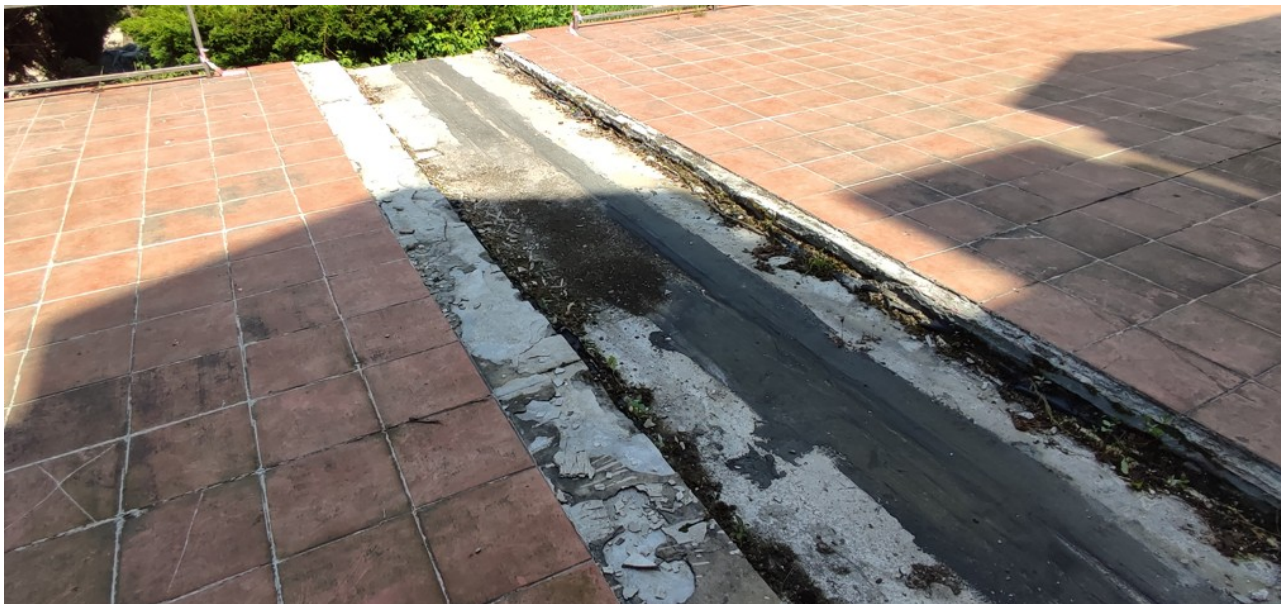
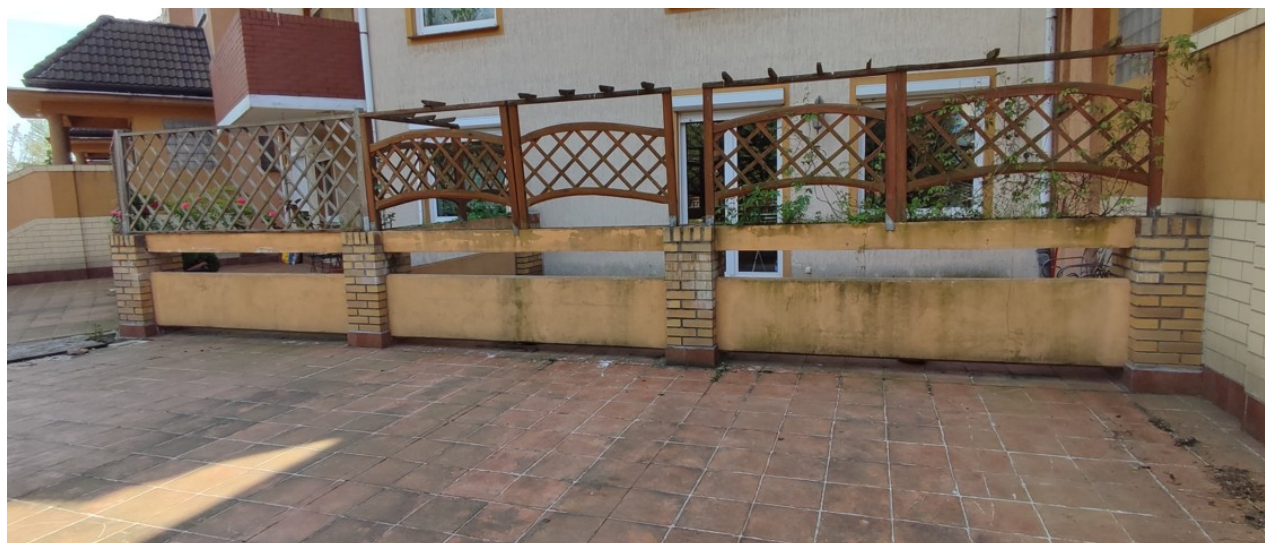
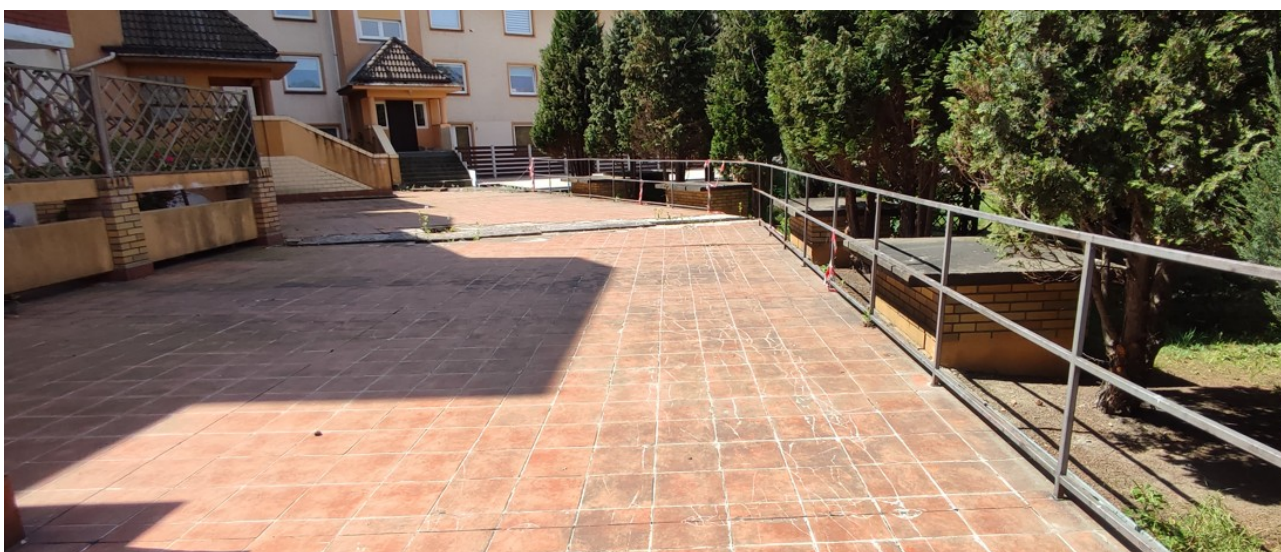
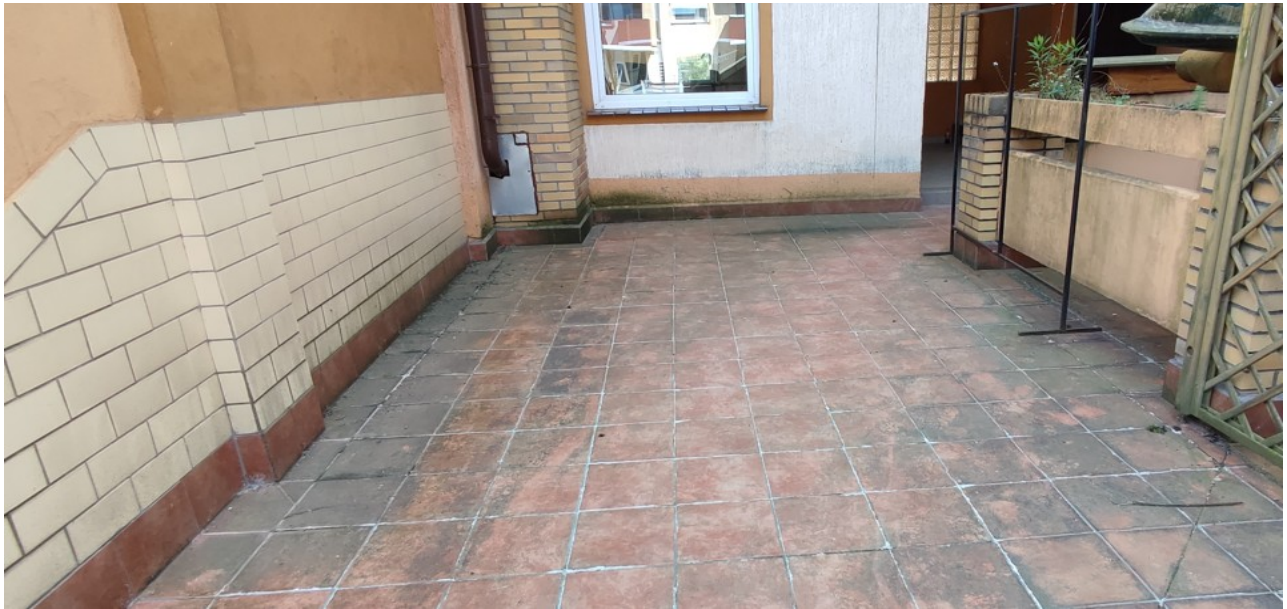
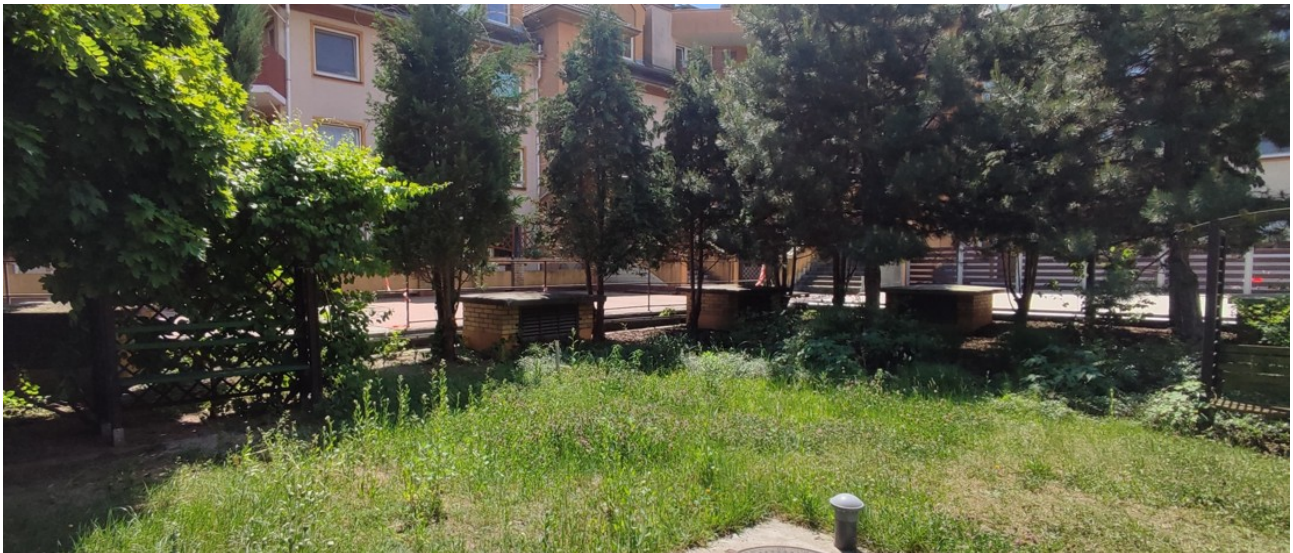
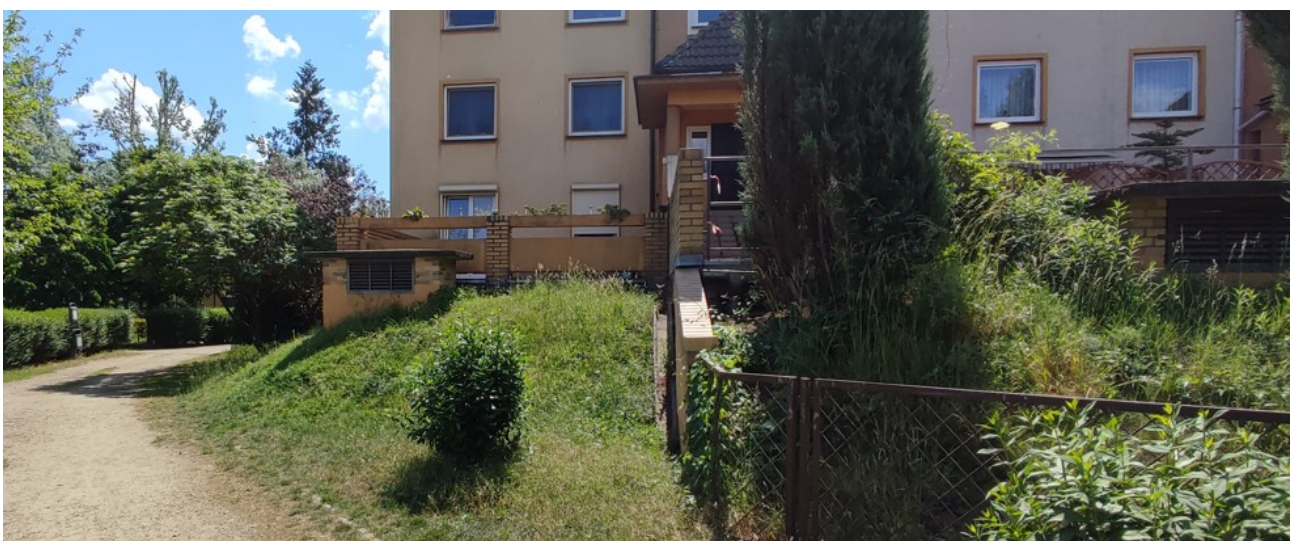
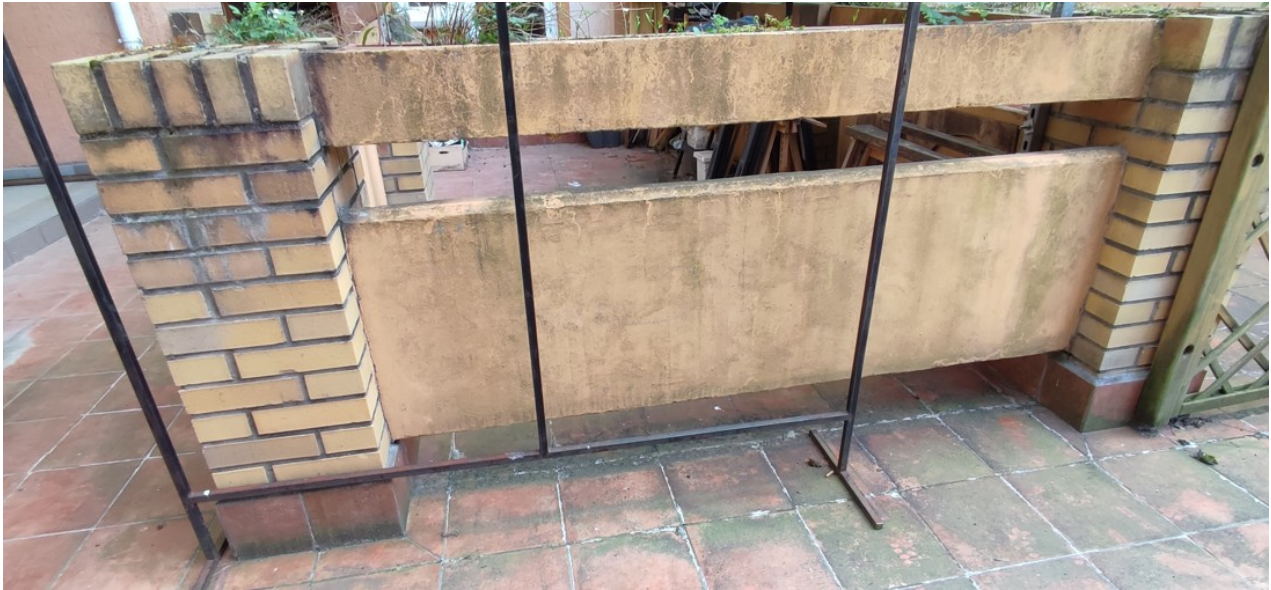
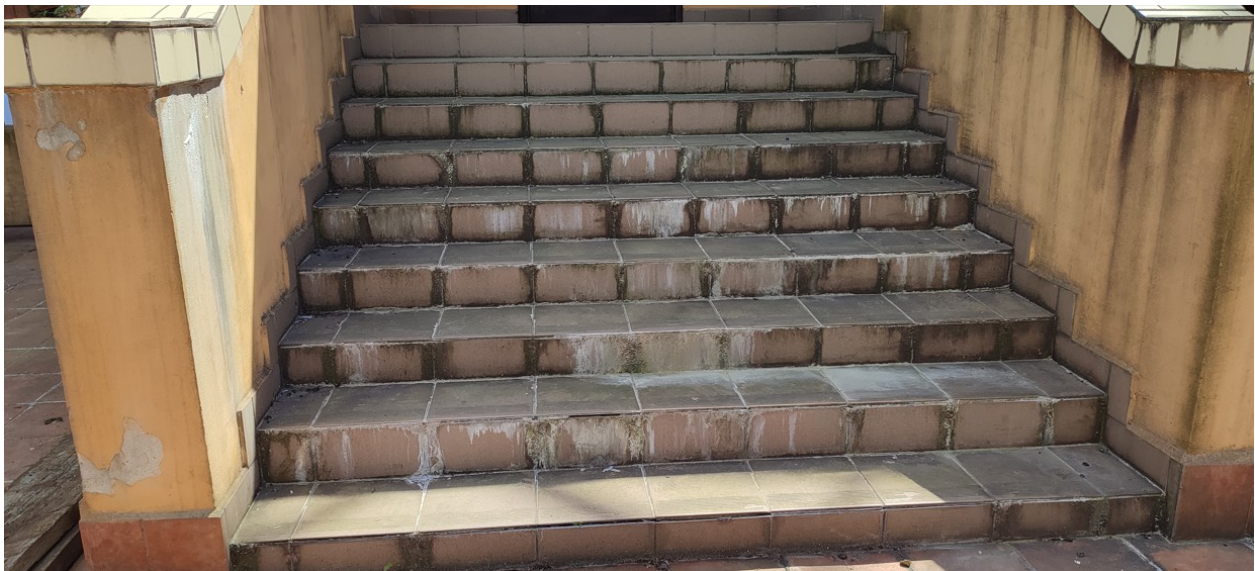
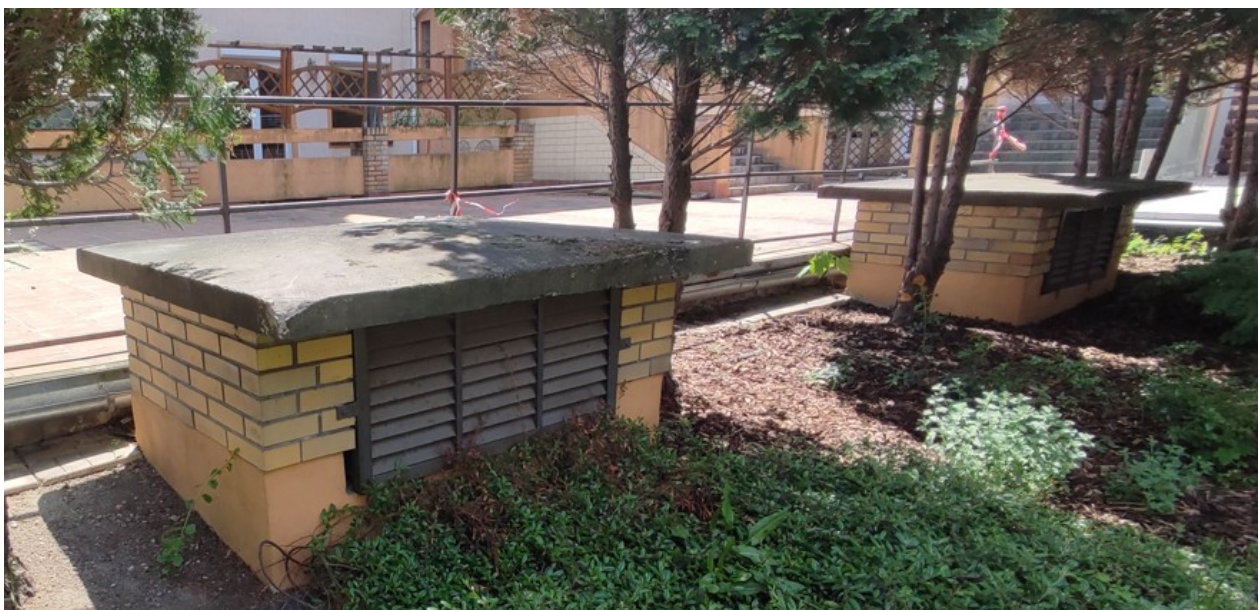
Przedmiotowy taras jest jednocześnie stropem dla części garażu wielostanowiskowego pod budynkiem, częściowo zagłębionego poniżej poziomu terenu. Zakres przedmiotowej analizy obejmuje obszar tarasu przynależny do 4-ciu klatek schodowych budynku przy ul. Młodnickiego 22-32 we Wrocławiu.

Konstrukcję stropu garażu stanowi płyta żelbetowa oparta na słupach i ścianach żelbetowych. Pokrycie tarasu wykonano z płytek gresowych ułożonych w spadkach. Woda opadowa odprowadzana do rynien okalających taras.

Taras ogrodzone stalowymi balustradami zamontowanymi do stropu garażu.

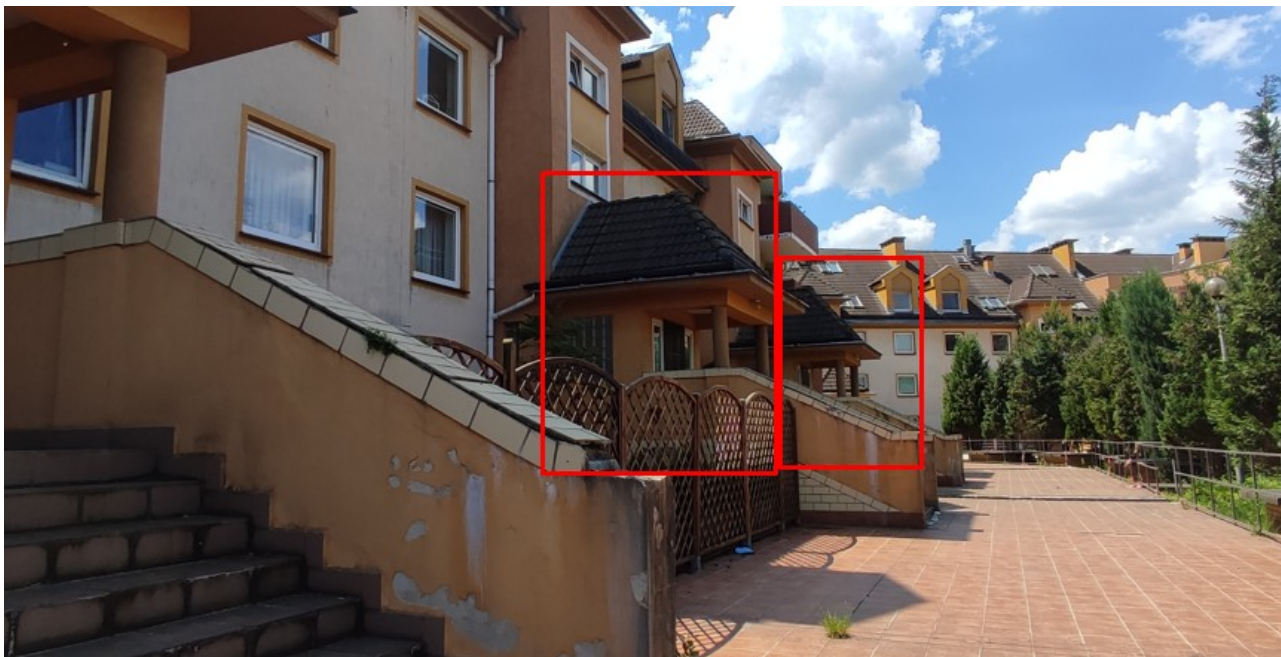
Na styku połączenia płyty tarasowej i właściwej konstrukcji budynku nie wydzielono dylatacji konstrukcyjnej, która występuje zarówno w układzie konstrukcyjnym jak również jest pokazana w dokumentacji projektowej. Która w obecnym stanie budynku w wyraźny sposób uwidacznia się w całym pionie dylatacyjnym. Należy zatem wydzielić linię dylatacyjną w strukturach wykończeniowych zarówno na elewacji, w garażu podziemnym jak również wewnątrz klatki schodowej wraz z wykonaniem nowych wykończeń wyprawy elewacyjnej i przemaalowań wewnątrz budynku.

8 Na styku połączenia płyty tarasowej i właściwej konstrukcji budynku nie wydzielono dylatacji konstrukcyjnej, która występuje zarówno w układzie konstrukcyjnym jak również jest pokazana w dokumentacji projektowej. Która w obecnym stanie budynku w wyraźny sposób uwidacznia się w całym pionie dylatacyjnym. Należy zatem wydzielić linię dylatacyjną w strukturach wykończeniowych zarówno na elewacji, w garażu podziemnym jak również wewnątrz klatki schodowej wraz z wykonaniem nowych wykończeń wyprawy elewacyjnej i przemaalowań wewnątrz budynku.

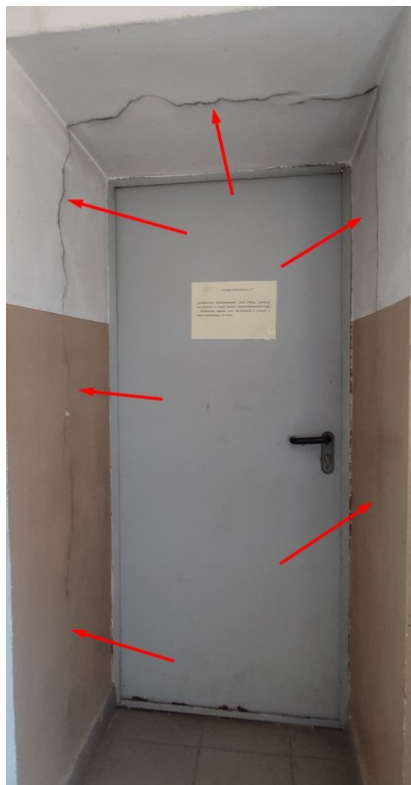
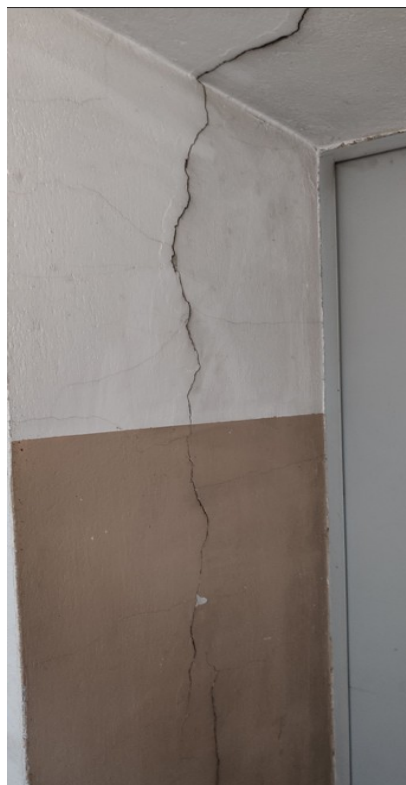
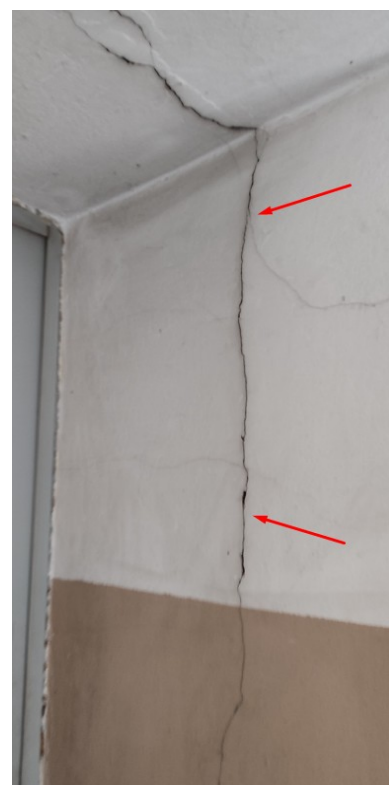
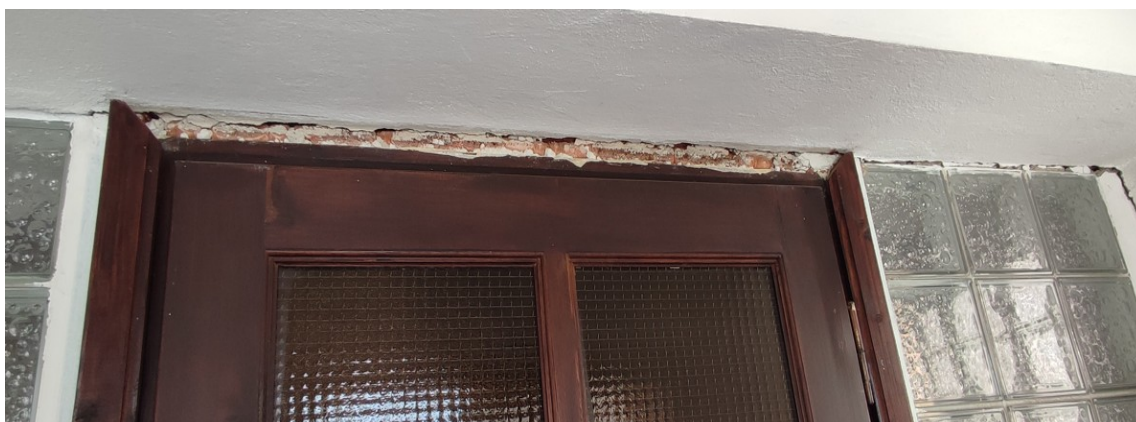
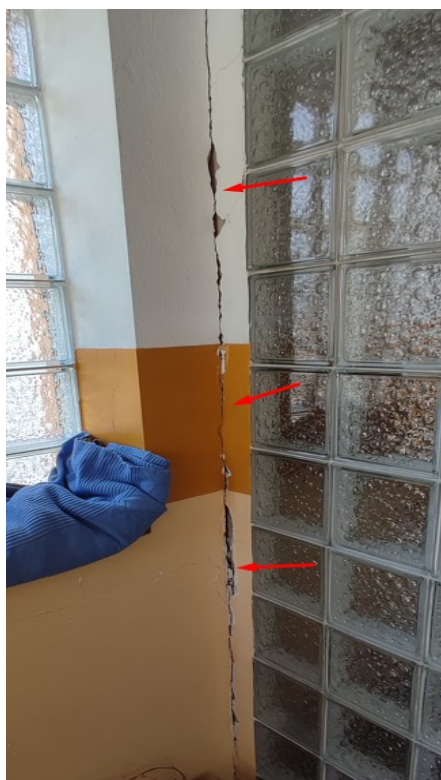
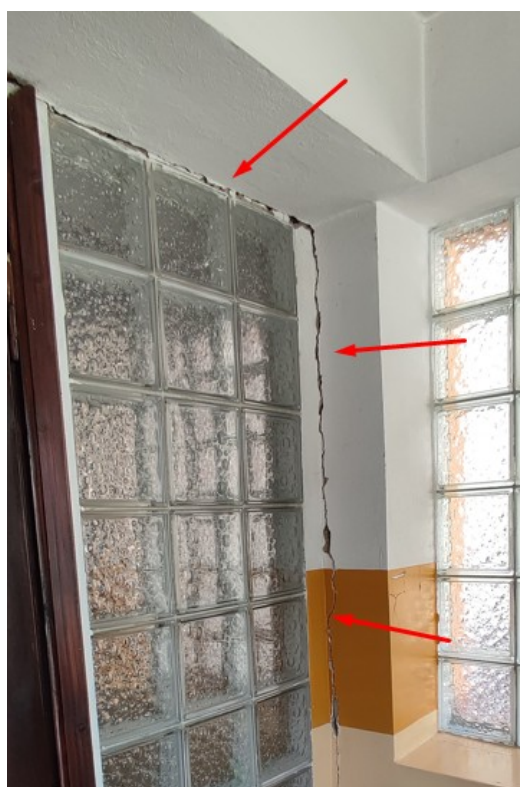
Zarysowania pojawiają się również na elewacji.

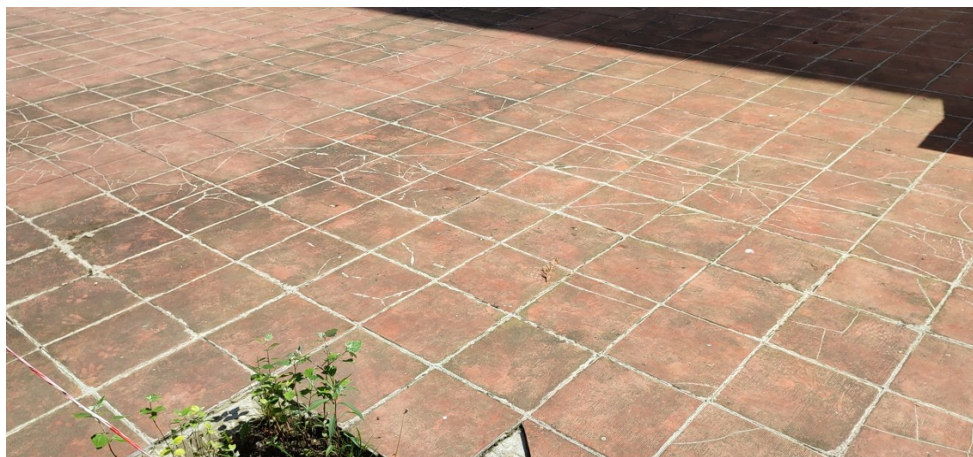
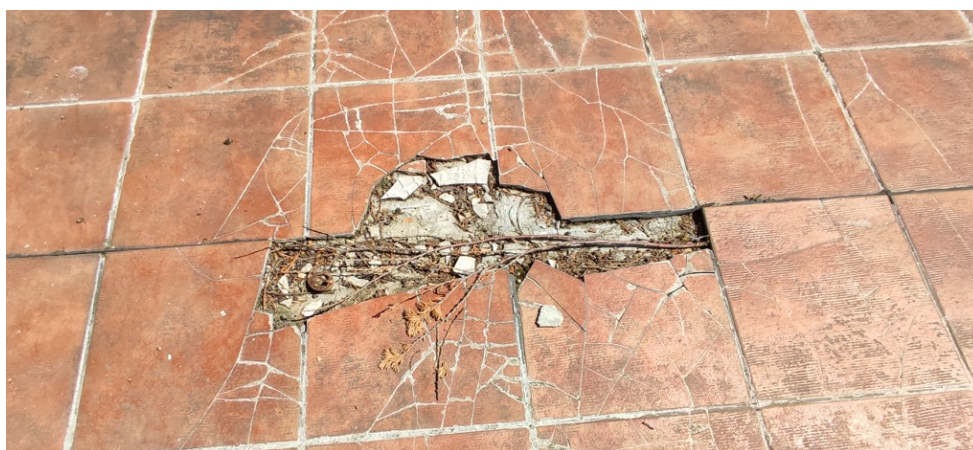
Istniejąca okładzina pozioma tarasu w postaci płytki gresowej ma: wiele ubytków, jest zniszczona mechanicznie, fuga wykruszona, zanieczyszczona, hydroizolacja pod nią nie jest w pełni szczelna zatem nie spełnia swoich zadań, szczeliny dylatacyjne nie mają szczelności przed wodą.

Brak szczelności okładzin gresowych wokół okien. Błędne wykończenie styku ramiaków z płytkami gresowymi.

Zatem rekomenduje się wymianę hydroizolacji podposadzkowej i okładziny wierzchniej tarasu wraz z warstwami podposadzkowymi. W konsultacji z inwestorem zaleca się:

- rozbiórkę istniejących warstw tarasu, aż do powierzchni stropu garażu
- wyrównanie podłoża powierzchni poziomej tarasu
- oczyszczenie i wykonanie hydroizolacji szczelin dylatacyjnych .

- ułożenie termoizolacji na stropie np XPS lub EPS typu Parking.
- wykonanie pierwszej warstwy hydroizolacji bezpośrednio na stropie pod styropianem np Icopal Extradach Baza 4,0 Szybki Profil SBS lub adekwatny z wywinięciem na ściany budynku min. 30cm powyżej docelowego poziomu tarasu wentylowanego wraz powiązaniem z ramiakami okiennymi oraz obróbkami blacharskimi na obrysie tarasu

- ułożenie folii budowlanej 0,2mm na styropianie.
- wykonanie wylewki betonowej na stropie zbrojonej włóknem rozproszonym z betonu B25/30 gr. 40mm w spadku 1,5% w kierunku rynien na krawędzi tarasu

- montaż obróbek blacharskich ocynkowanych i rynien ocynkowanych na całym obrysie tarasu
- wymiana odcinków rur spustowych na elewacji, od leja spustowego w poziomie rynien dachu do przejścia przez strop garażu wraz z hydroizolacją przejścia rur przez strop. Rury spustowe ze stali ocynkowanej

- wymiana instalacji odgromowej na nową wraz z uziemieniem poza obrysem budynku w postaci szpilek zabitych na min 4,5m

- wykonanie hydroizolacji głównej powierzchni poziomej tarasu z membrany EPDM. Wraz z wywinięciem na ściany budynku min. 30cm powyżej docelowego poziomu tarasu wentylowanego wraz powiązaniem z ramiakami okiennymi oraz obróbkami blacharskimi na obrysie tarasu
- montaż płytek klinkierowych na ścianie pionowej np. Weber Pomerania 250x120x50 do wys. 60cm powyżej docelowego poziomu tarasu wentylowanego
- montaż tarasu wentylowanego na dystansach regulowanych, z płytek 60x60 gr. 2cm (przykładowe płytki: Spectre Sand Beige Grey R11 lub Pietra Serena Cream (20mm) Rett. 60X60.

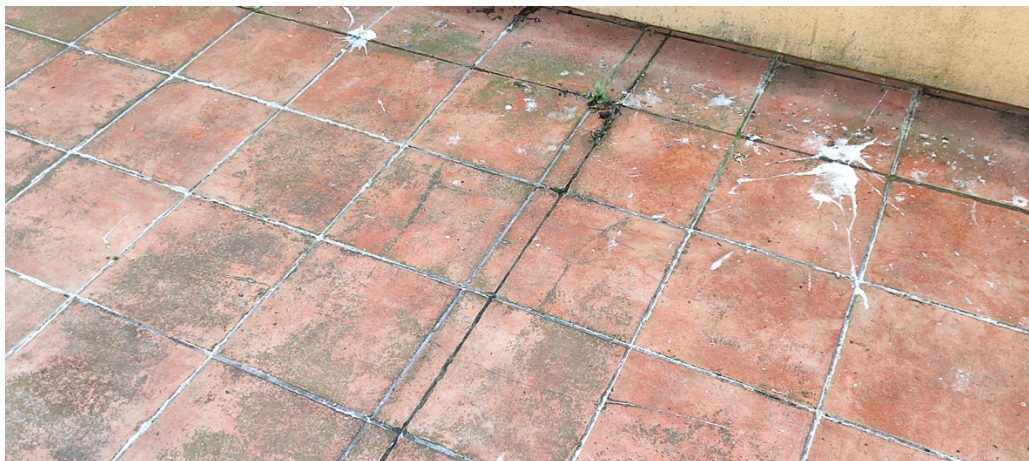
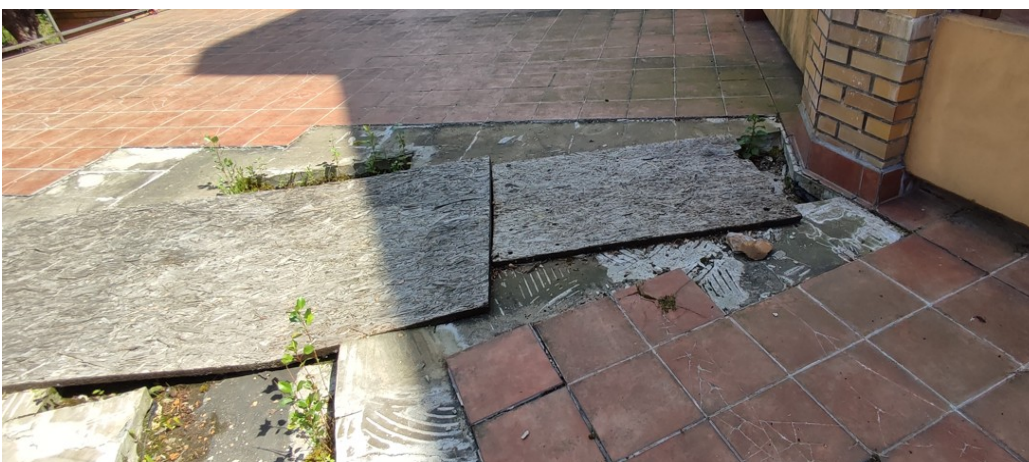
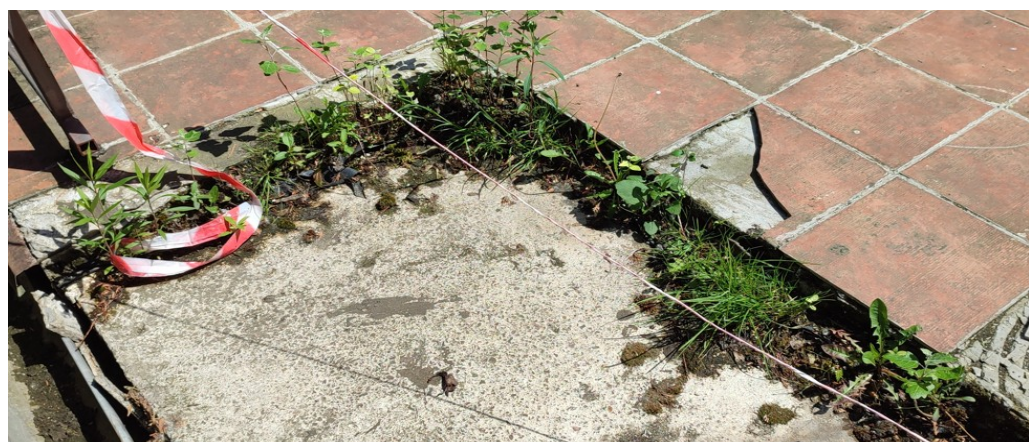
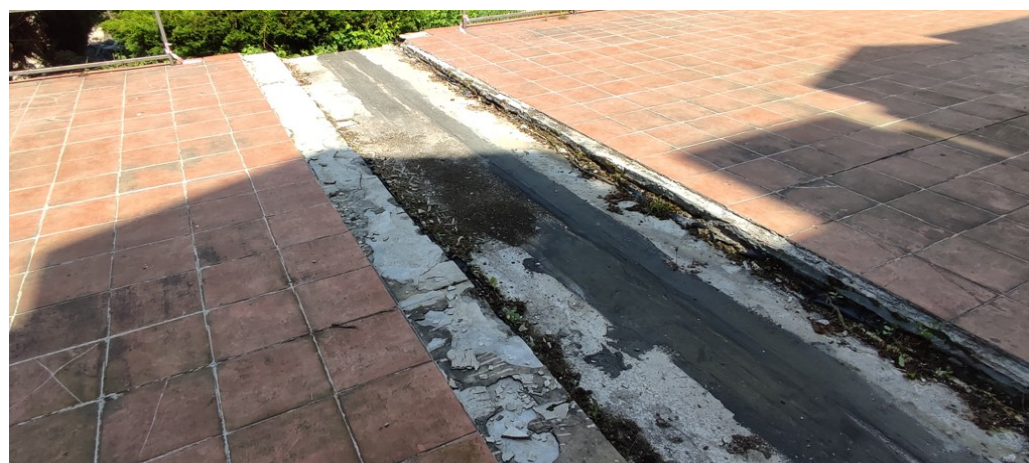
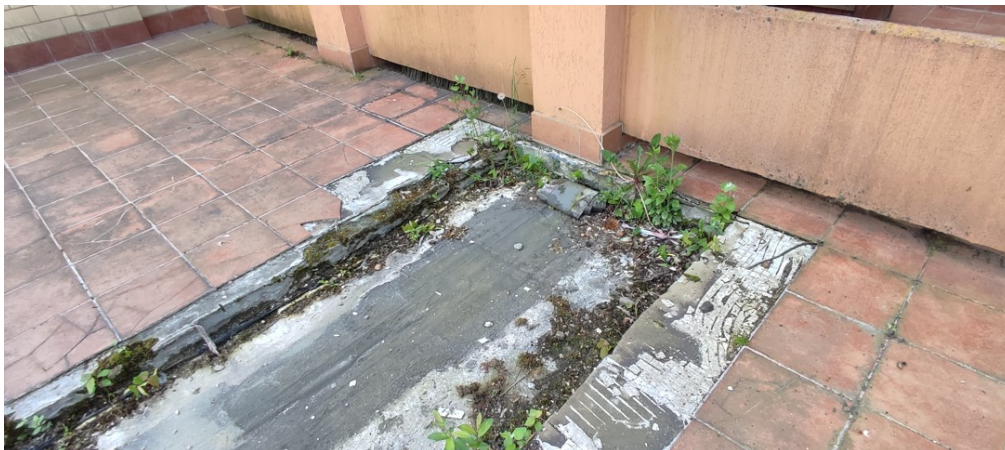
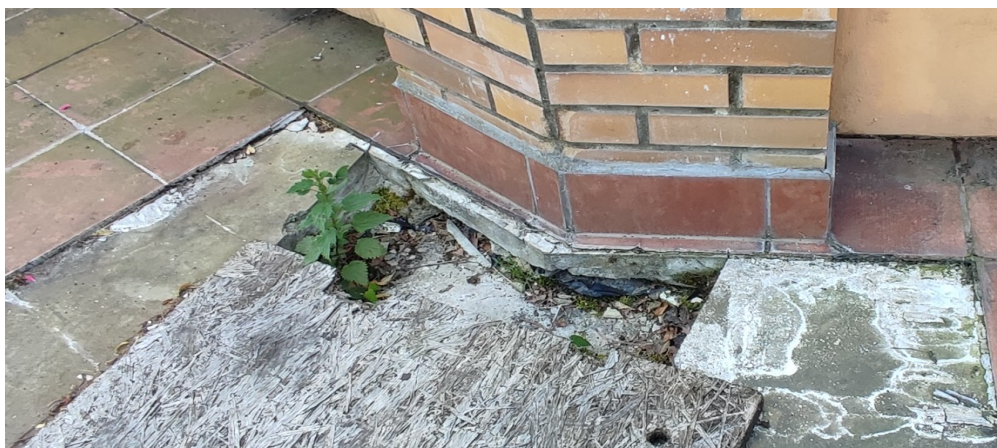
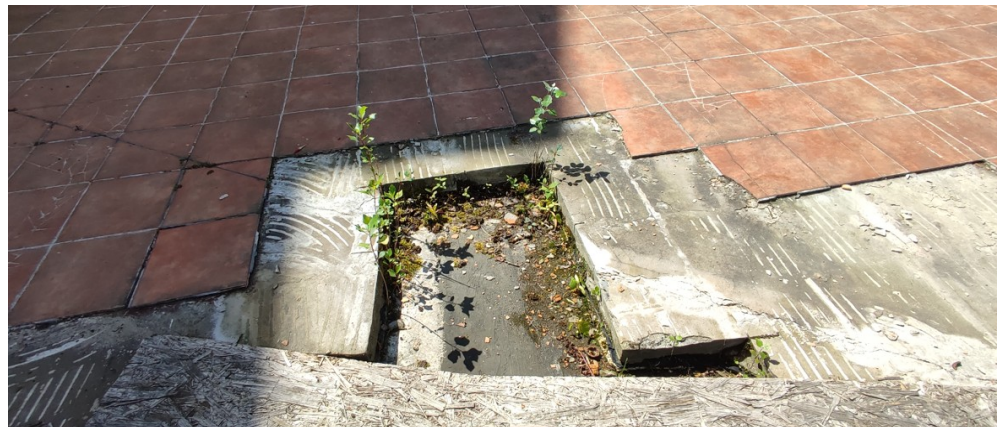
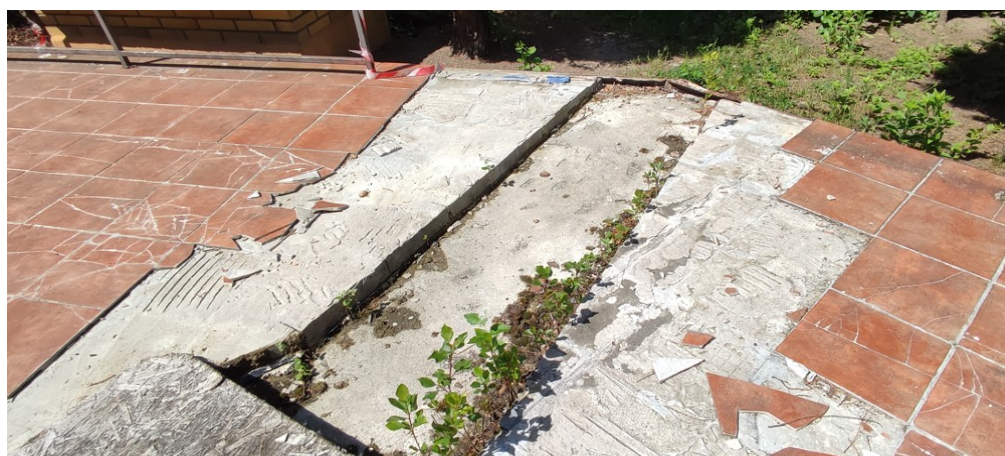
1. Istniejąca okładzina pozioma tarasu w postaci płytki gresowej ma: wiele ubytków, jest zniszczona mechanicznie, fuga wykruszona, zanieczyszczona, hydroizolacja pod nią nie jest w pełni szczelna zatem nie spełnia swoich zadań, szczeliny dylatacyjne nie mają szczelności przed wodą.

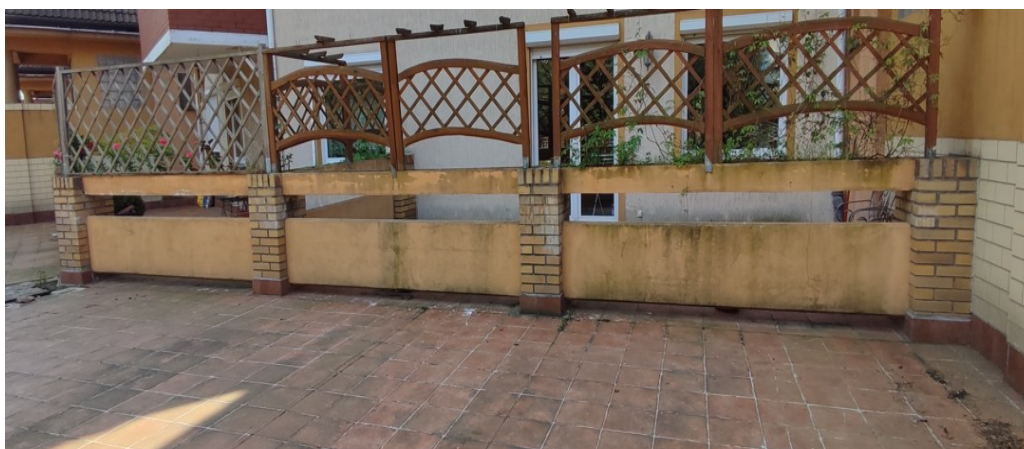
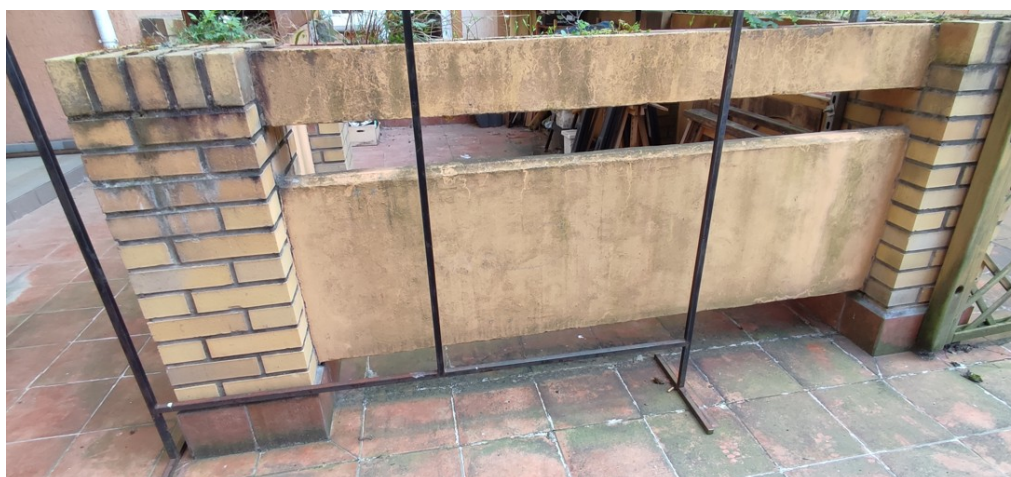
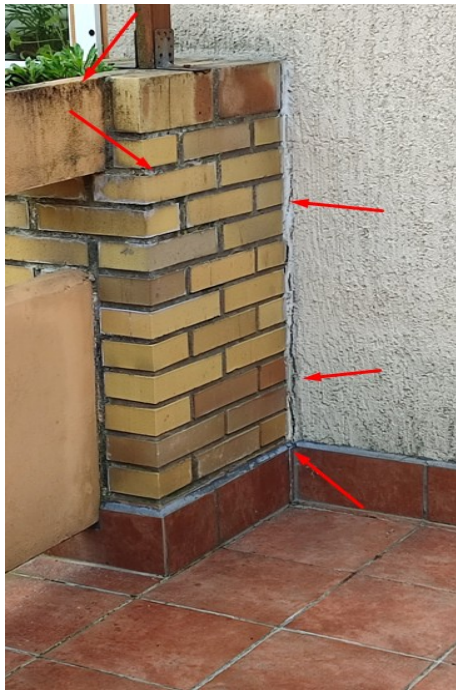
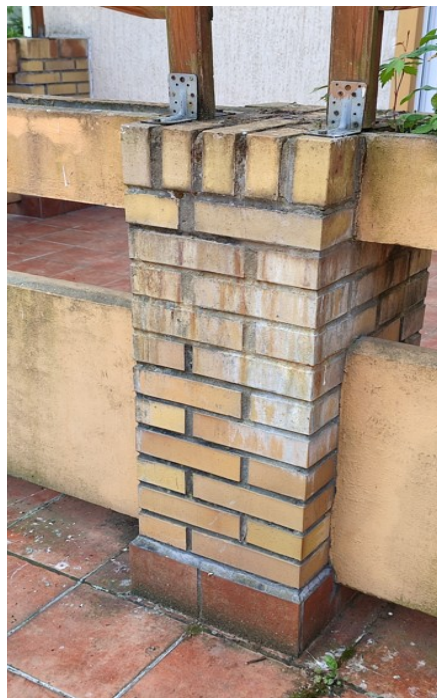
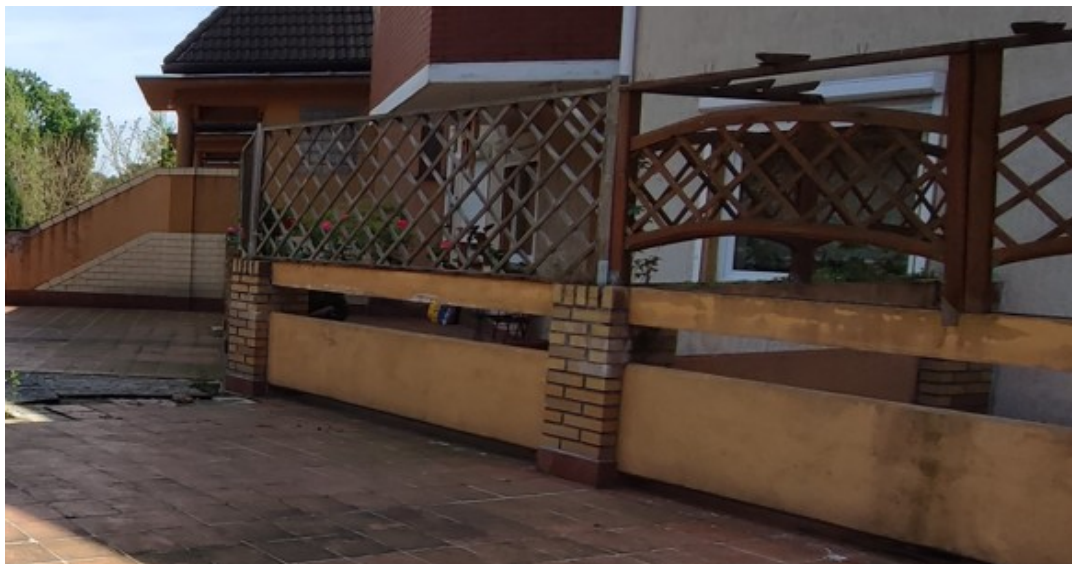
Przegrodzenia między tarasami wykonane z elementów murowanych i betonowych z wykończeniem okładziną z płytek klinkierowych i wyprawy elewacyjnej lekkiej mokrej. Wykruszona fuga, nieszczelność na styku wprawy elewacyjnej i płytek klinkierowych, zanieczyszczona wyprawa elewacyjna i okładzina z płytek klinkierowych, nieszczelność na stykach cokolików z płytek gresowych.

Przegrodzenia między tarasami, decyzją inwestorską, do wymiany na ażurowe elementy w postaci ram stalowych mocowanych do boków ściany, wypełnienia pionowe (w skrajnych tarasach wygrozdzenie pionowe zamiast obecnych murków z klinkieru) z desek świerkowych szer. 80mm lub płyty cembrit szer.80mm, elementy stalowe cynkowane ogniowo i malowane proszkowo wys 1,8/1,5 m.

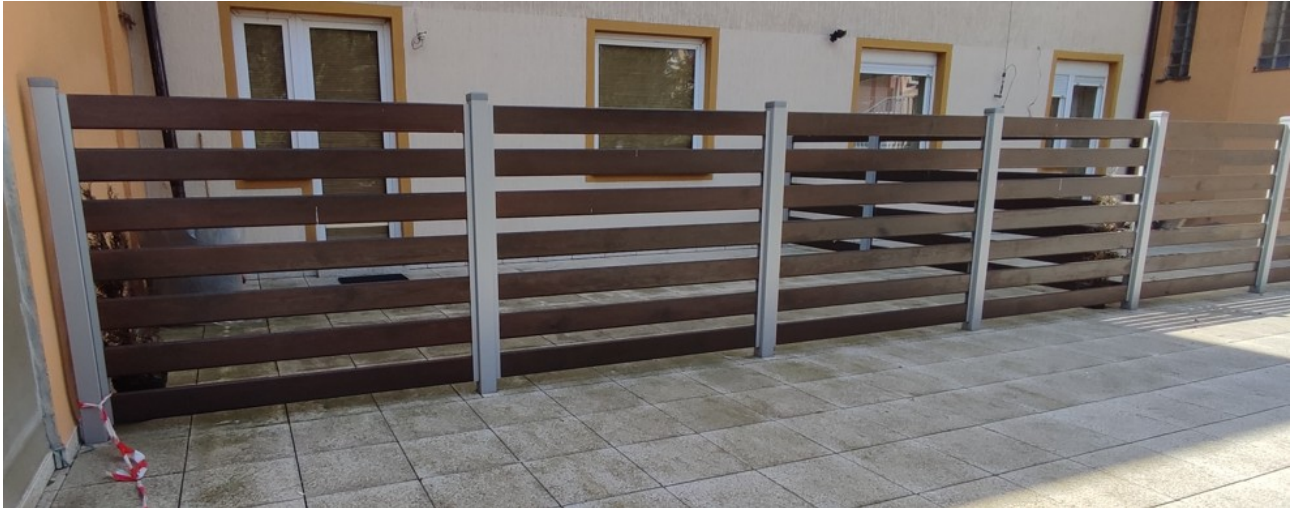
Nowe balustrady na Etapie I. Jako wzór wykonania nowych balustrad w Etapie III.

Zdewastowana wylewka betonowa pod posadzką tarasów, nieszczelne styk murków i podłoża.

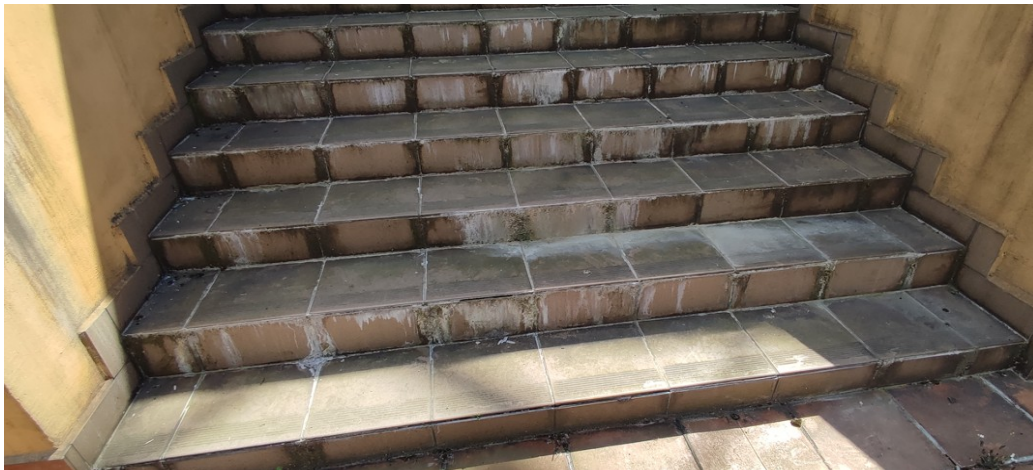
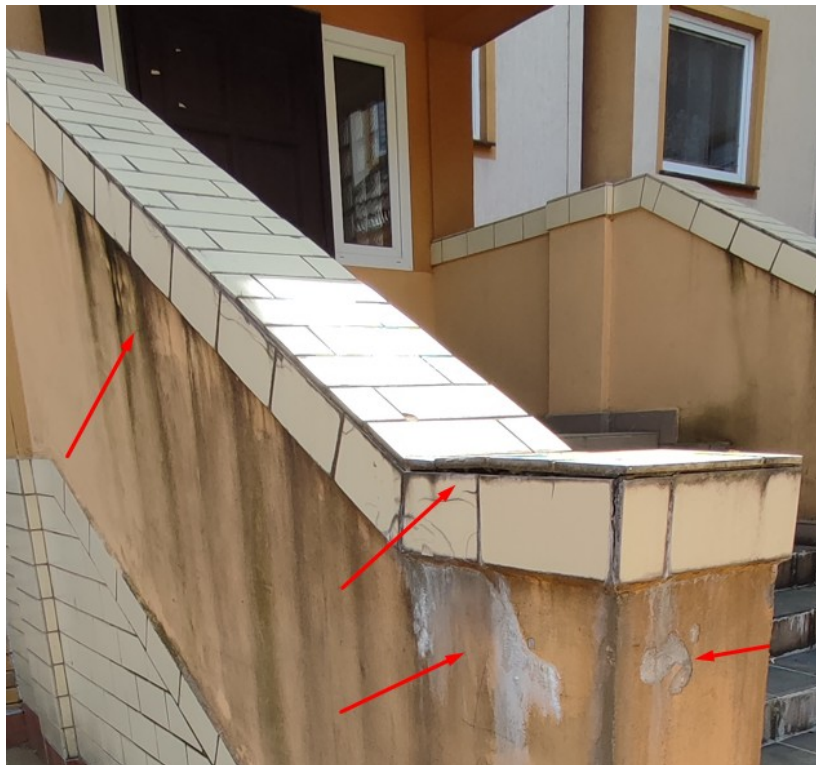
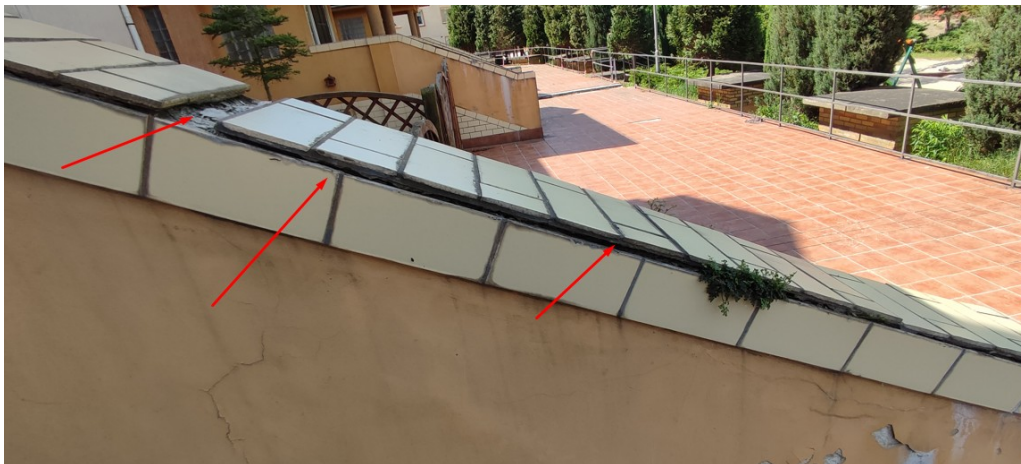
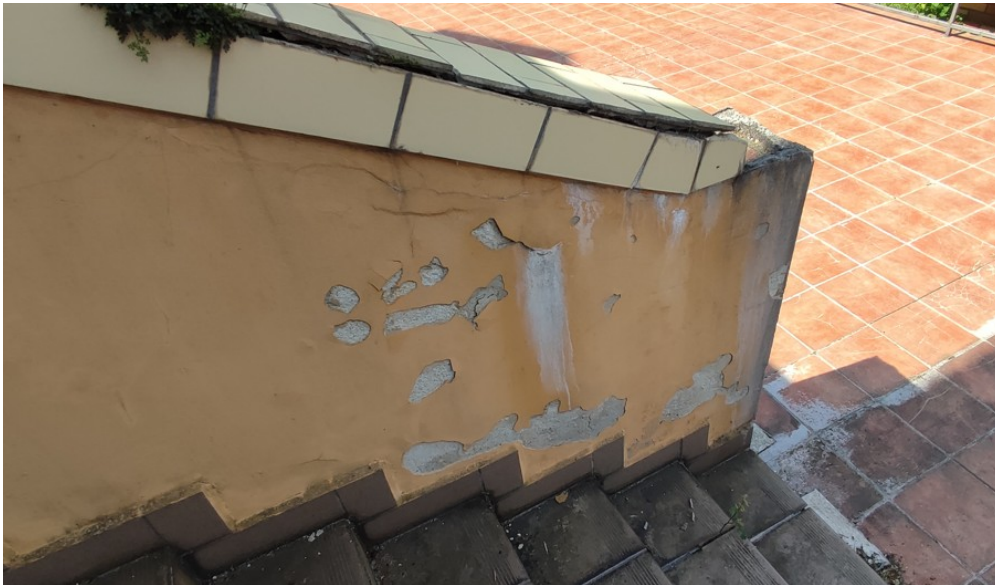
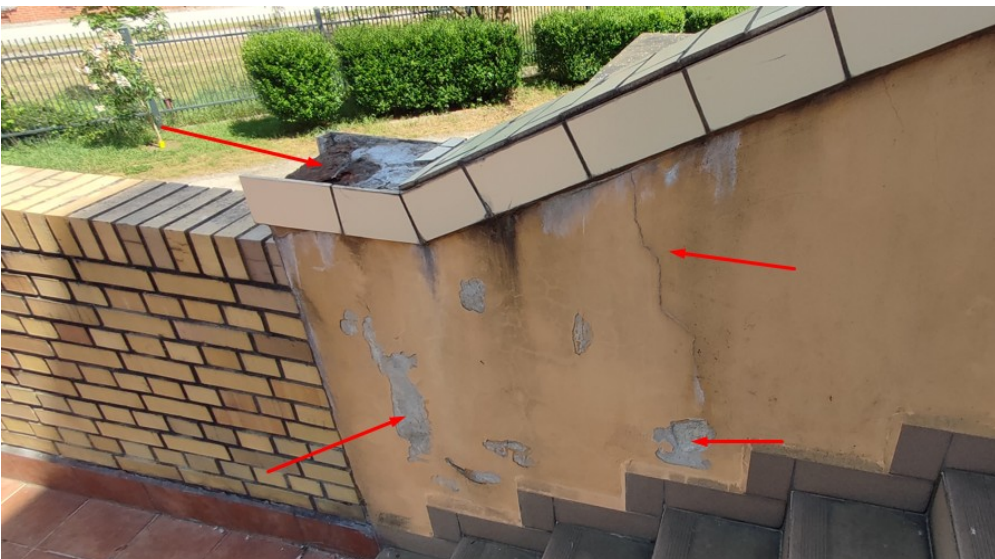
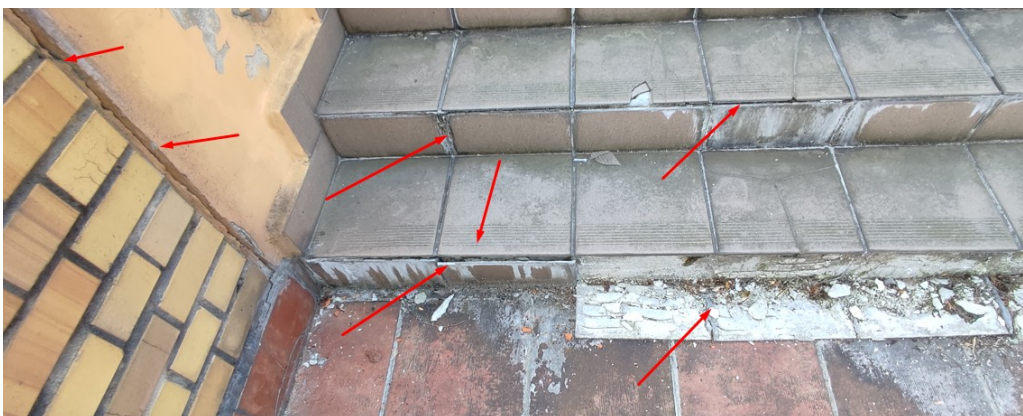
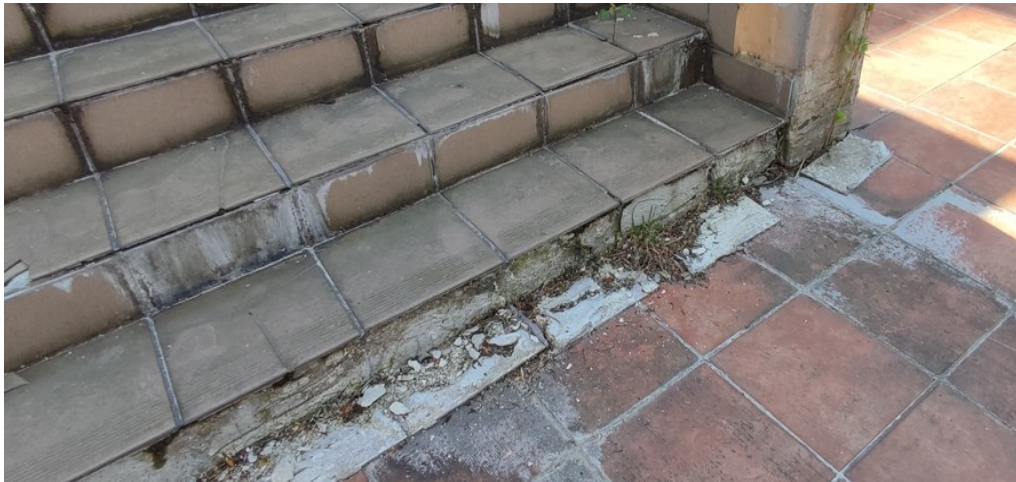
Hydroizolacja bitumiczna na biegach schodowych powinna być docelowo wywinięta na ściany murów do wys. 30cm.

Schody zatem kwalifikują się do gruntownego remontu w postaci:

- zdemontowania okładzin klinkierowych i gresowych
- wykonania nowej hydroizolacji z bezrozpuszczalnikowej, elastycznej, dwuskładnikowej masy polimerowo-bitumicznej np Izoplast 2K-W lub adekwatnej, na całych biegach schodowych i spocznikach wraz z wywiniciem na ściany do wysokości 30cm

- wykonania nowej hydroizolacji z bezrozpuszczalnikowej, elastycznej, dwuskładnikowej masy polimerowo-bitumicznej np Izoplast 2K-W lub adekwatnej na wieńcach murków bocznych,

- położenia nowych płyt z konglomeratu na biegach schodowych i spocznikach wraz z cokolikami w kolorystyce i wymiarach adekwatnych dla Etapu I i II
- położenia nowych płytek klinkierowych na wieńcach murków w konfiguracji adekwatnej do istniejących za pomocą płytki klinkierowej typu Weber Pomerania 250x10x65 lub zbliżonej

- odtworzenie wyprawy elewacyjnej na bocznych ścianach murków z tynku silikatowego, kornik 2mm, RAL 1017 żółty szafranowy np Baunit, Arsanit, Quck Mlx, Ceresit.
