**OCENA TECHNICZNA I WYTYCZNE  
WYKONANIA REMONTU TARASU**

**Obiekt: Budynek wielorodzinny ul. Młodnickiego 22-32 we Wrocławiu.**

**Ocena techniczna i wytyczne wykonania remontu tarasu w budynku wielorodzinnym przy ul. Młodnickiego 22-32 we Wrocławiu.**

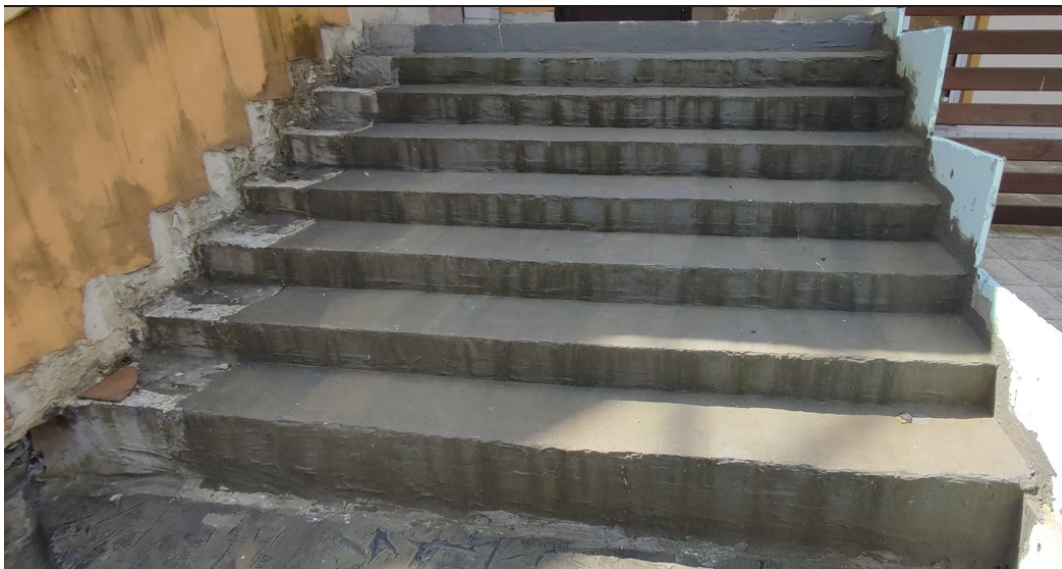
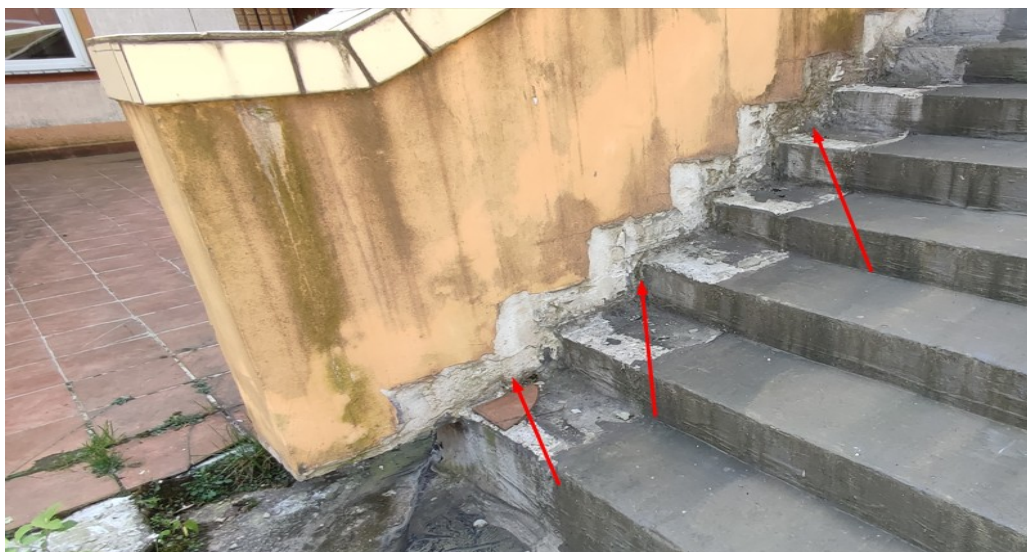
Istniejące balustrady stalowe tarasu mają braki w ciągłości profili stalowych, liczne ślady degradacji rdzą, brak hydroszczelności zamocowania do stropu i przejściach przez okładziny z płytek gresowych.

W konsultacji z inwestorem rekomenduje się remont schodów w postaci:

- rozbórki istniejących murków wraz z demontażem okładzin klinkierowych i gresowych
- wykonania nowej hydroizolacji z bezrozpuszczalnikowej, elastycznej, dwuskładnikowej masy polimerowo-bitumicznej np Izoplast 2K-W lub adekwatnej, na całych biegach schodowych i spocznikach
- montażu nowych balustrad z profili stalowych, ocynkowanych i malowanych proszkowo, o wys. 1,2 m w układzie pionowym wg wzorca z Etapu I i II
- położenia nowych płyt z konglomeratów na biegach schodowych i spocznikach w kolorystyce i wymiarach adekwatnych dla Etapu I i II

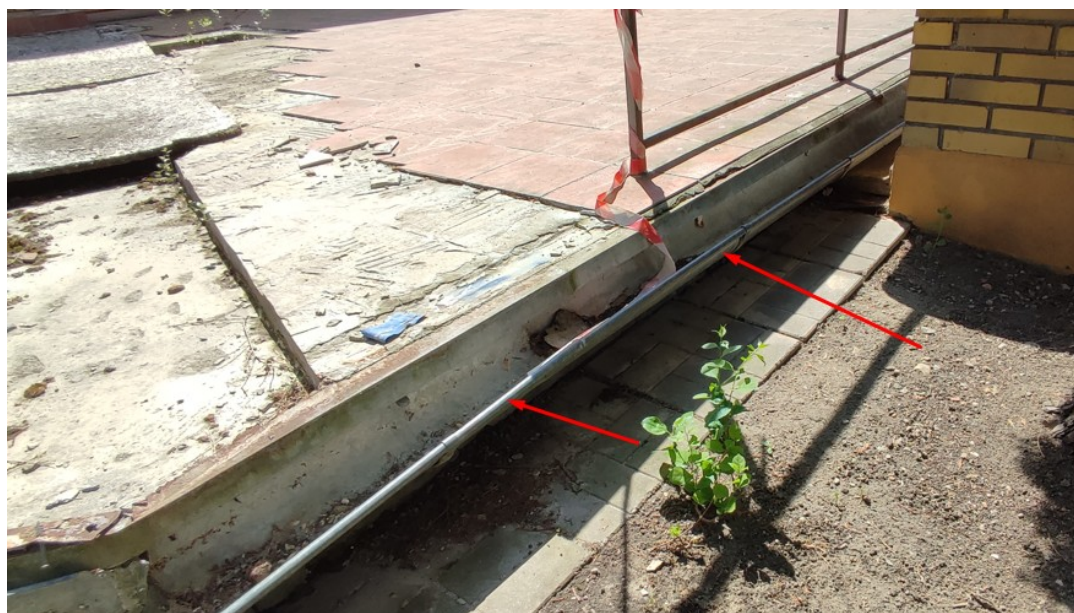
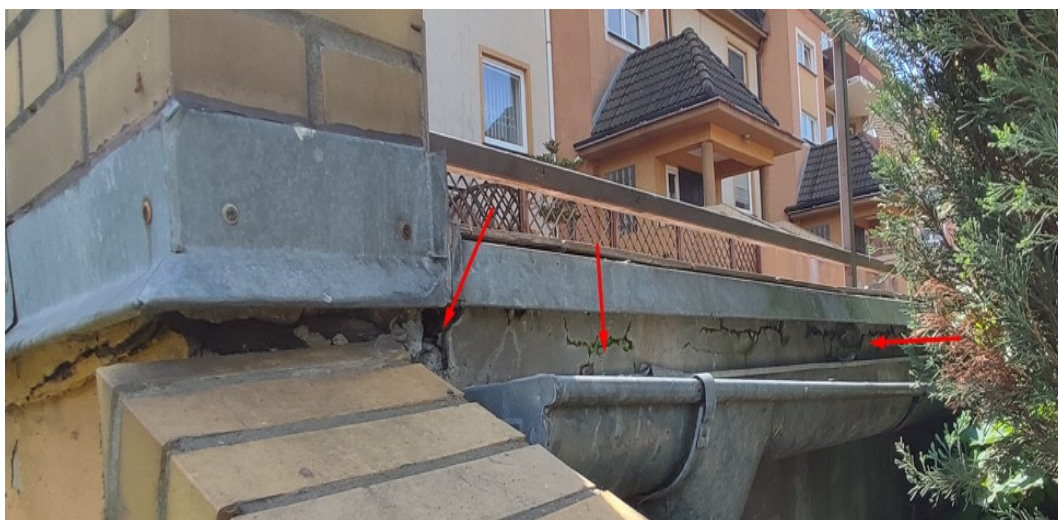
Rynny okalające taras i odprowadzające wodę z jego powierzchni są: zniszczone, nieszczelne, odspojone od tarasu, brakuje im odcinków, mają miejscowe przeciwspadki, zanieczyszczone. Zatem należy je zastąpić nowymi z blachy ocynkowanej, zachowując obecny układ i średnicę wraz z wymianą wpustów do garażu, uszczelnieniem przejść hydroizolacją bitumiczną bezrozpuszczalnikową oraz uciążeniem z orynnowaniem Etapu I.

Odprowadzenia wody przez strop do wymiany i uszczelnienia hydroizolacyjnego z pierwszą warstwą hydroizolacyjną z papy Icopal Extradach Baza 4,0 Szybki Profil SBS oraz z główną hydroizolacją tarasu z membrany EPDM.

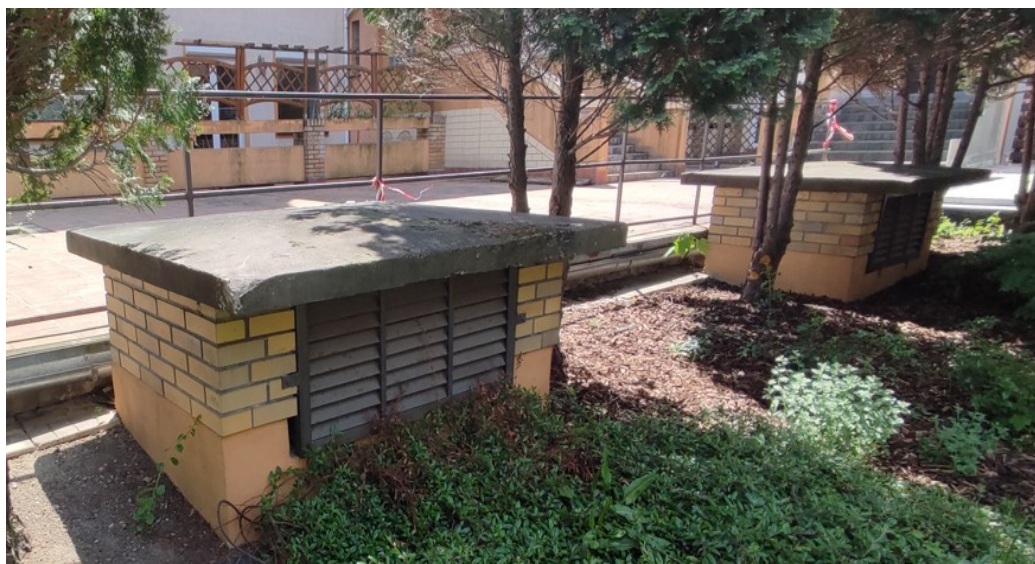
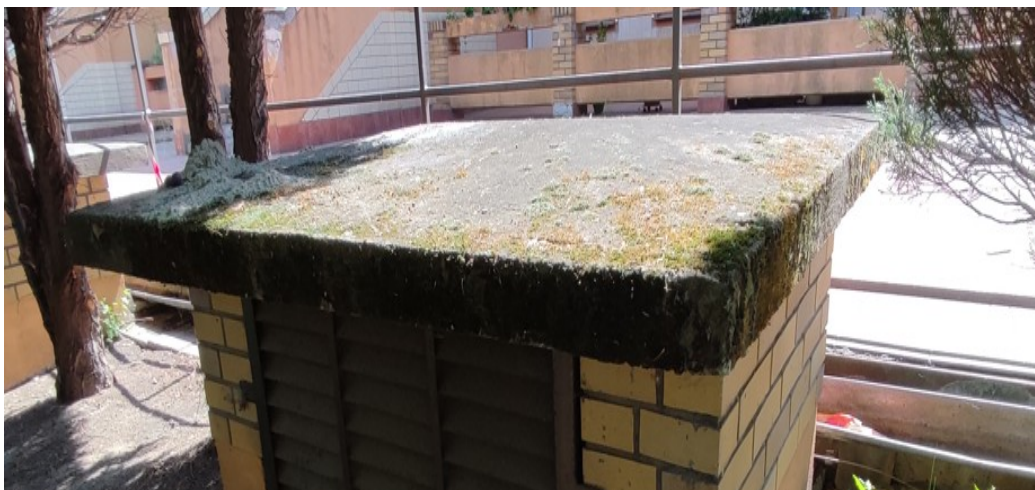
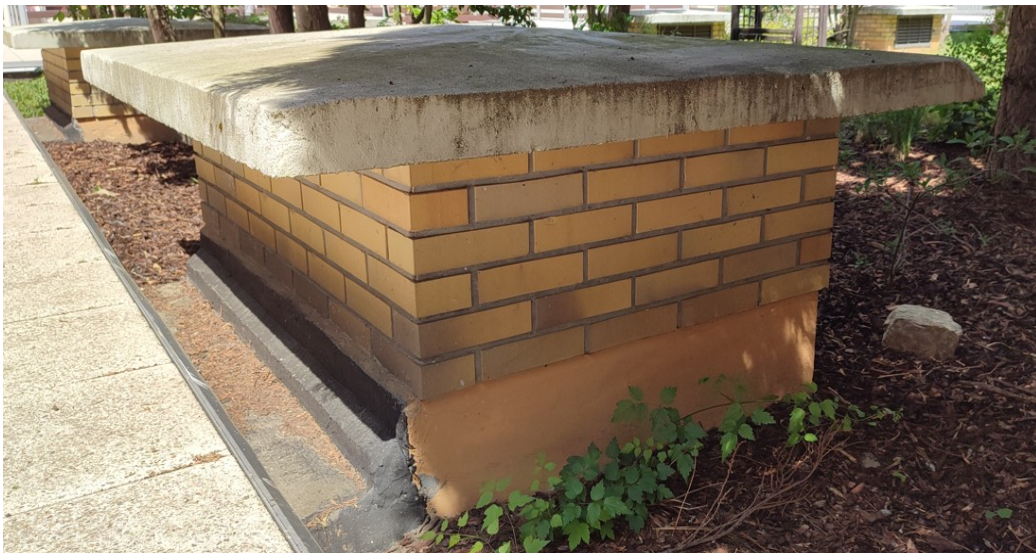
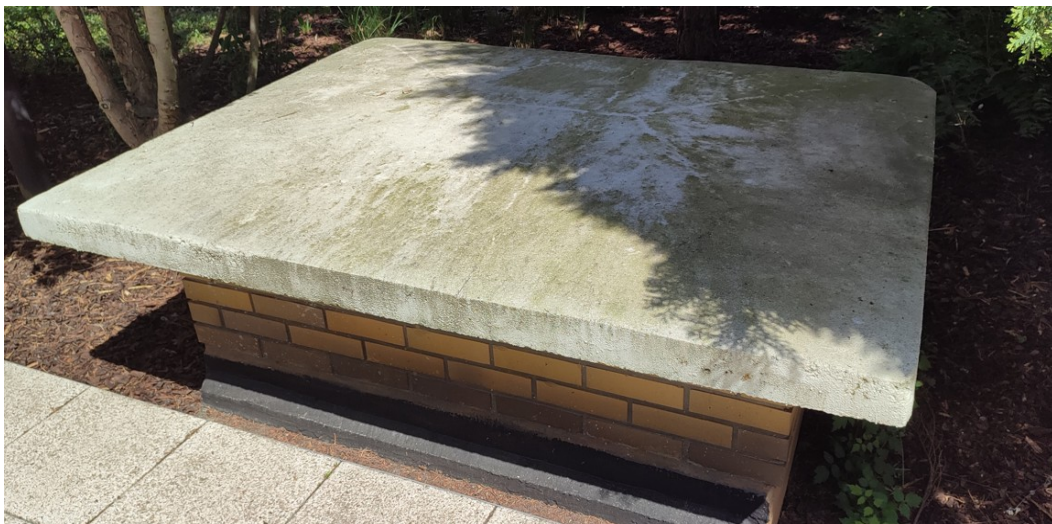
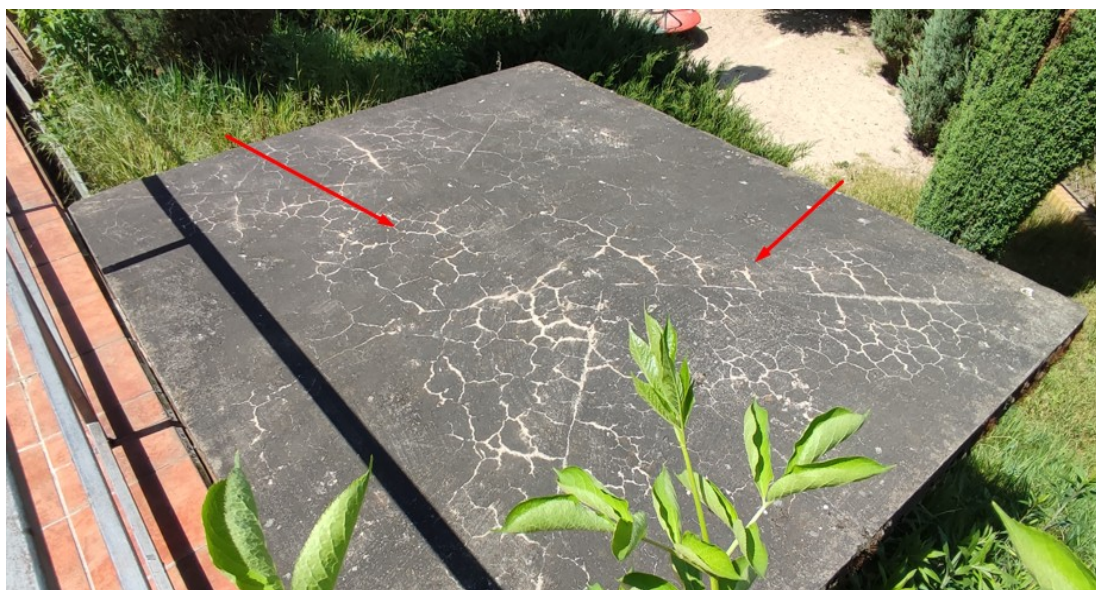
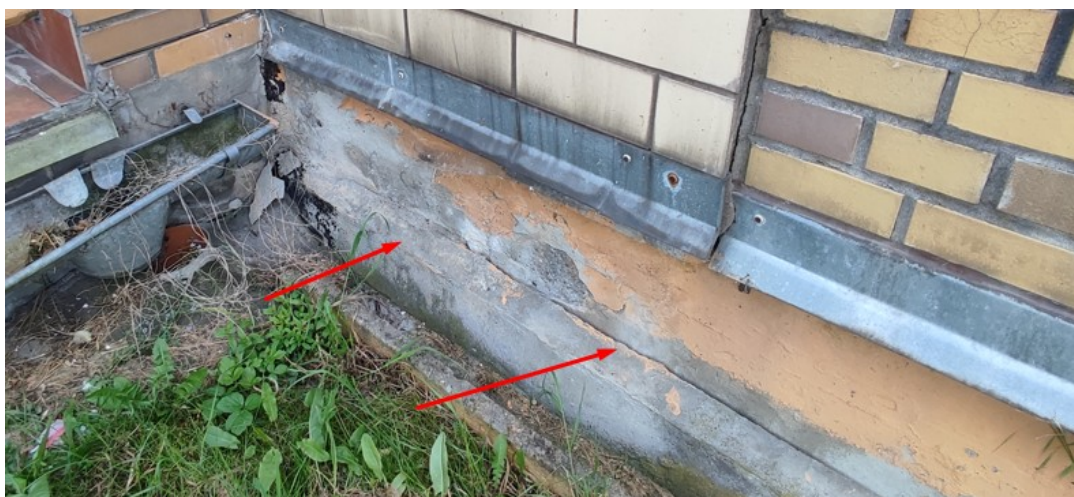
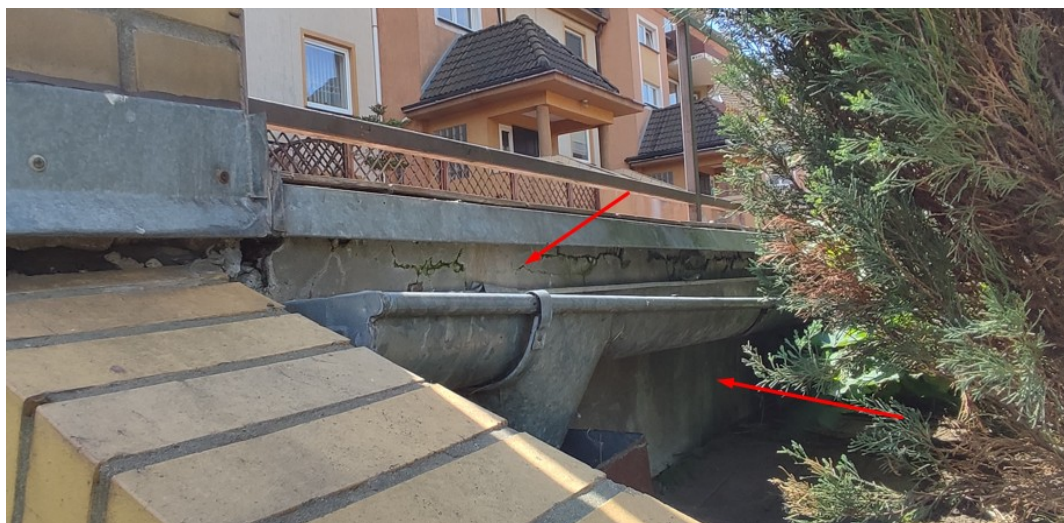
Hydroizolacja bocznych ścian tarasu powyżej poziomu terenu jest zniszczona, brak jej uciąglenia z hydroizolacją poziomą tarasu, brak okładziny wierzchniej co spowodowało degradację przedmiotowej hydroizolacji, obróbki blacharskie nie mają szczelności na stykach, brak uciąglenia hydroizolacji poziomej tarasów z powierzchnią obróbek, przerzewałe wkręty mocujące obróbki.

Hydroizolacja bocznych ścian tarasu poniżej poziomu terenu wykonana ze zbyt cienkiej warstwy masy bitumicznej położonej na słabo zlicowanej ścianie żelbetowej, bez zabezpieczenia przed mechanicznym uszkodzeniem np. folią kubełkową lub styropianem, ma liczne uszkodzenia mechaniczne, nie spełnia wymogów hydroszczelności.

W obecnej sytuacji należy:

- odkopać ścianę fundamentową do poziomu odsadzki ławy fundamentowej
- usunąć starą hydroizolację, oczyścić ścianę, zlicować powierzchnię ściany
- oczyścić i zahydroizolować szczeliny dylatacyjne
- położyć nową hydroizolację w postaci bezrozpuszczalnikowej, elastycznej, dwuskładnikowej masy polimerowo-bitumicznej np. Izoplast 2K-W lub adekwatnej w przestrzeni od odsadzki ławy fundamentowej ściany garażu do uciąglenia z hydroizolacją poziomą tarasu.
- wykonać termoizolację ścian bocznych tarasów z XPS gr. 10cm lub Aqua gr.10cm
- ułożyć folię kubełkową poniżej poziomu terenu
- obsypać budynek zasypką piaskową, wierzchnią warstwę 30cm uzupełnić humusem
- wymienić obróbki blacharskie na krawędzi tarasu na obróbki ze stali ocynkowanej

- wykonać pas cokołowy o wys. 30cm z płytki klinkierowej np. Weber Pomerania 250x10x65 lub adekwatnej lub z tynku mozaikowego
- powyżej pasa cokołowego wykonać wyprawę elewacyjną z tynku silikatowego, kornik 2mm, RAL 1017 żółty szafranowy np. Baunit, Arsanit, Quck Mlx, Ceresit.

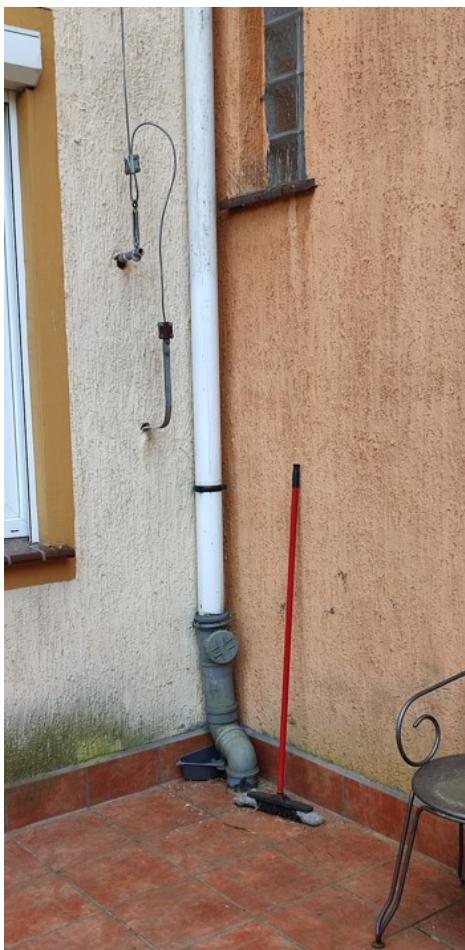
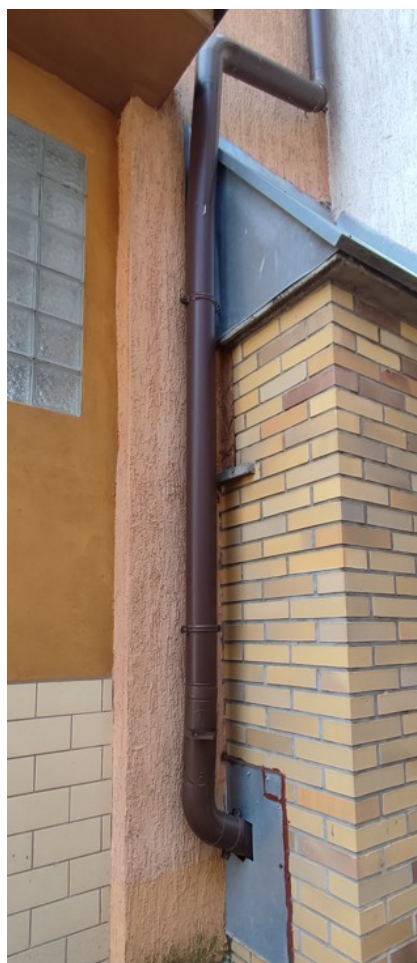
Rury spustowe odprowadzenia wody opadowej z dachu.

Nieszczelności na przejściach przez strop, różne materiały, brak uszczelnień mocowań do elewacji, uszkodzenia mechaniczne, zarysowania i przebarwienia.

W uzgodnieniu z inwestorem rekomendacja do wymiany rury spustowe stalowe ocynkowane. Na odcinkach od lei spustowych na krawędzi dachu do wylotów w stropie w garażu podziemnym. Z odtworzeniem przebiegu i średnic obecnego orynnowania.

Do poprawienia montaż obróbek blacharskich. W zakresie szczelności styku z elewacją, przedłużenia poniżej elementów żelbetowych, które ma ochrniać.

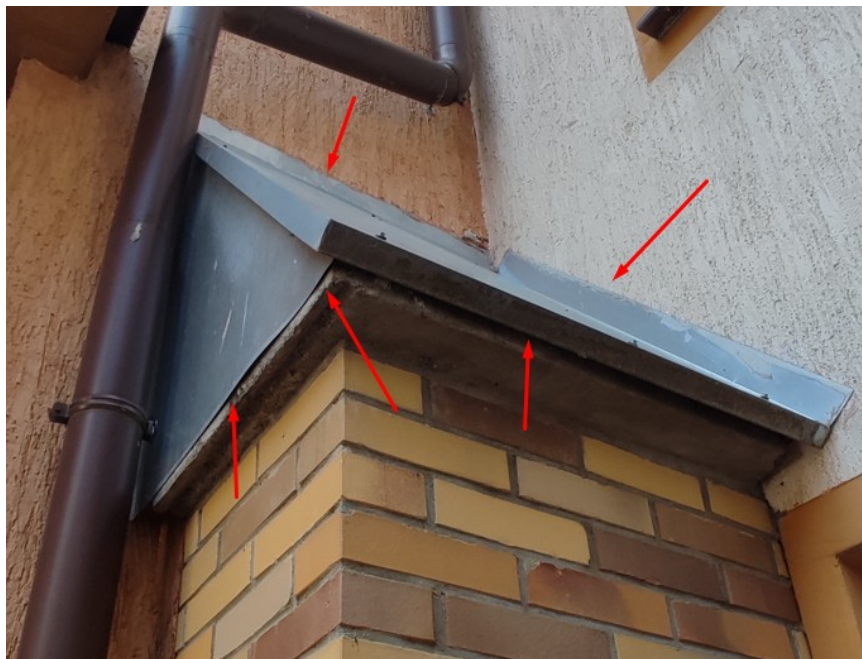
Zanieczyszczenie elewacji klinkierowej i wyprawy elewacyjnej lekkiej mokrej.

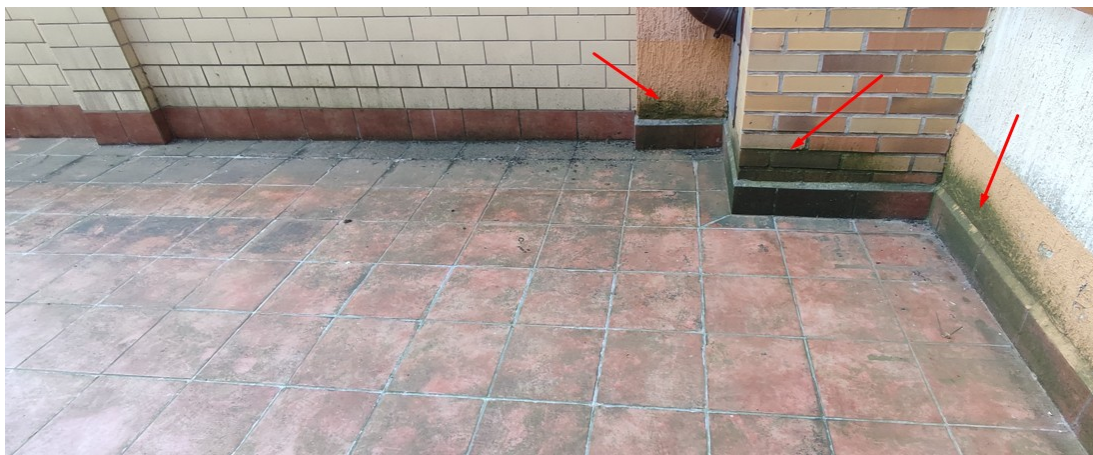
Schody żelbetowe na plac zabaw.

Wymagają wykonania hydroizolacji i okładziny wierzchniej np w postaci płytek gresowych.

Balustrady do przemalowania.

Decyzją inwestorską schody mają być wykonane nowe, z profili stalowych, ocynkowanych malowanych proszkowo ze stopnicami z kratownic typu Wema oraz balustradami o wys. 1,2 m w układzie pionowym wg wzorca z Etapu I i II.

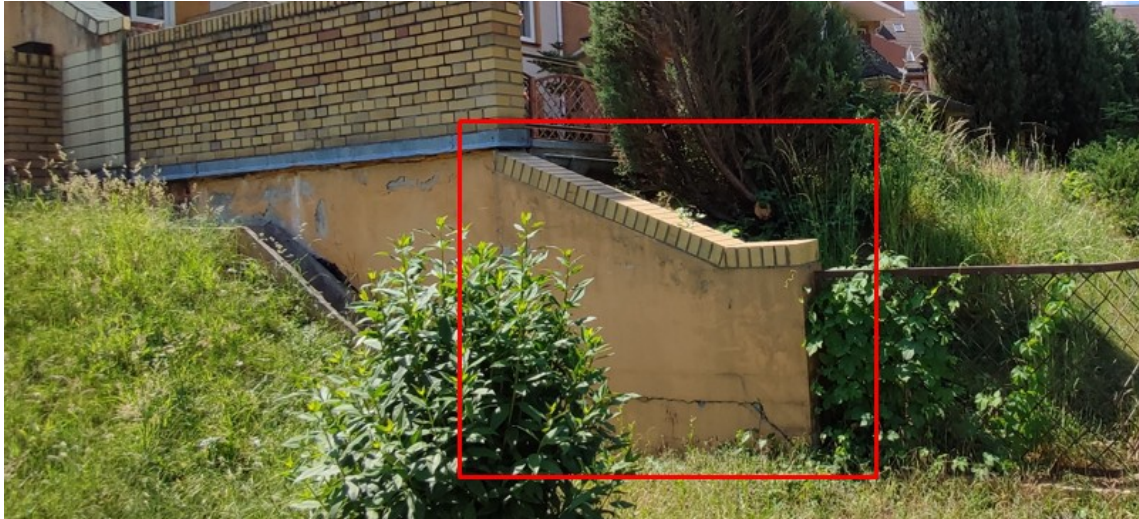
Mur oporowy w pn. - wsch. części analizowanego obszaru.

Odspojony od konstrukcji budynku, przesunięty o kilka centymetrów wymaga wyburzenia i wykonania na nowo wraz ponownym posadowieniem oraz odtworzeniem wykończenia.

W pasie elewacji od muru oporowego do krawędzi zewnętrznej budynku będącej w zakresie opracowania należy.

- odkopać ścianę fundamentową do poziomu odsadzki ławy fundamentowej
- wyburzyć istniejącą czerpnię powietrza i zastąpić ją ażurową czerpnią powietrza w postaci prefarbykowanych kanałów wentylacyjnych wyprowadzonych na elewację zakończoną kratkami wentylacyjnymi. Przy zachowaniu obecnych przekrojów wentylacji
- usunąć starą hydroizolację, oczyścić ścianę, zlicować powierzchnię
- oczyścić i zahydroizolować szczeliny dylatacyjne
- położyć nową hydroizolację w postaci bezrozpuszczalnikowej, elastycznej, dwuskładnikowej masy polimerowo-bitumicznej np Izoplast 2K-W lub adekwatnej. W przestrzeni od odsadzki ławy fundamentowej ściany garażu do uciąglenia z hydroizolacją poziomą tarasu.

- wykonać termoizolację ścian bocznych tarasu poniżej poziomu terenu z XPS gr. 10cm lub Aqua gr.10cm, a powyżej poziomu terenu ze styropianu elewacyjnego EPS 80 lambda min. 0,036 W/mK. Docelowy poziom terenu powinien być 80cm powyżej odsadzki łąwy fundamentowej
- ułożyć folię kubełkową w obszarze ściany poniżej poziomu terenu
- obsypać budynek zasypką piaskową do wys. 80 cm powyżej odsadzki łąwy fundamentowej, wierzchnią warstwę przy cokole wykonać w postaci opaski żwirowej o szer. 30cm, a poza jej obrysem wierzchnią warstwę zasypki – 30cm, wykonać z humusu
- wykonać pas cokołowy o wys. 30cm powyżej poziomu terenu z płytki klinkierowej np. Weber Pomerania 250x10x65 lub z tynku mozaikowego
- powyżej pasa cokołowego wykonać wyprawę elewacyjną z tynku silikatowego, kornik 2mm, RAL 1017 żółty szafranowy np Baumit, Arsanit, Quck Mix, Ceresit. do wys. nadproża na parterze

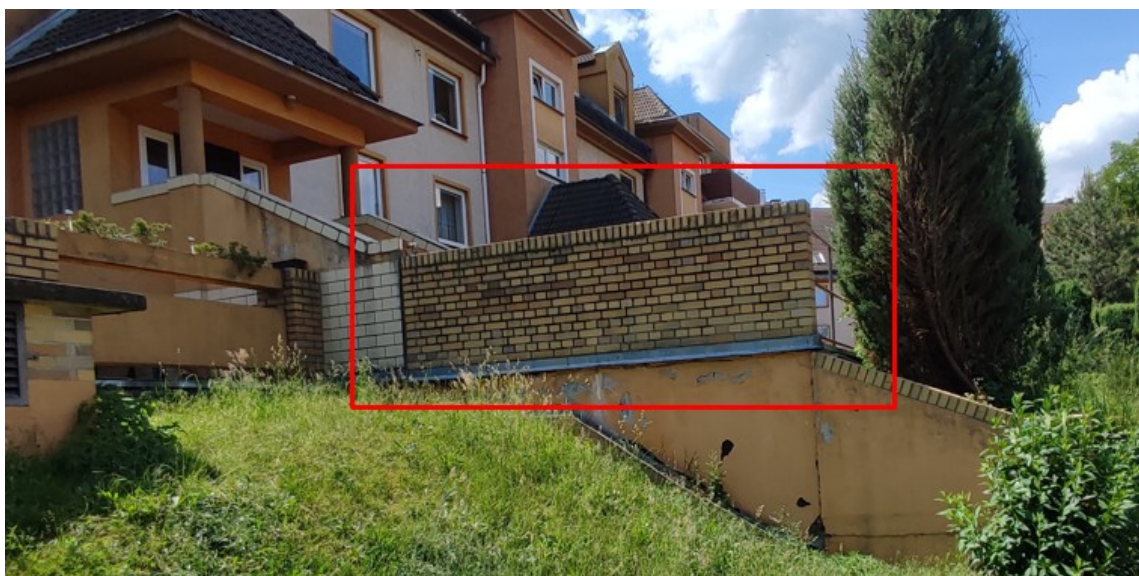
Skrajny mur tarasu. Jest odspojony od budynku zatem wymaga ponownego przemurowania wraz z powiązaniem z murem schodowym, wymianą hydroizolacji w jego podstawie i uciążleniem jej z hydroizolacją pionową, oddylatowaniem od muru oporowego, odtworzeniem okładziny klinkierowej.

Skrajna czerpnia jest odspojona od ściany tarasu.

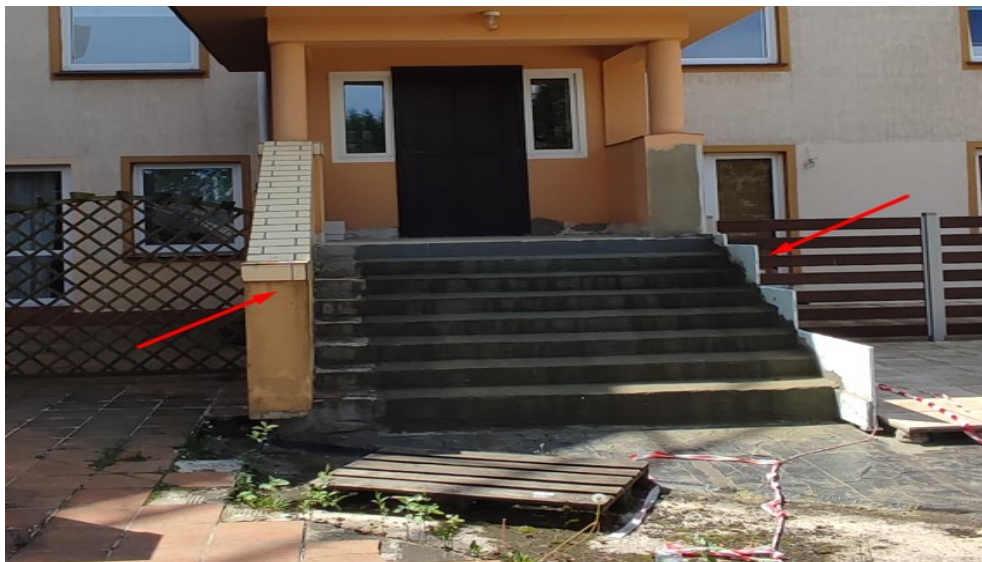
Balustrada na Etapie I jako wzór dla balustrad schodowych Etapu III.

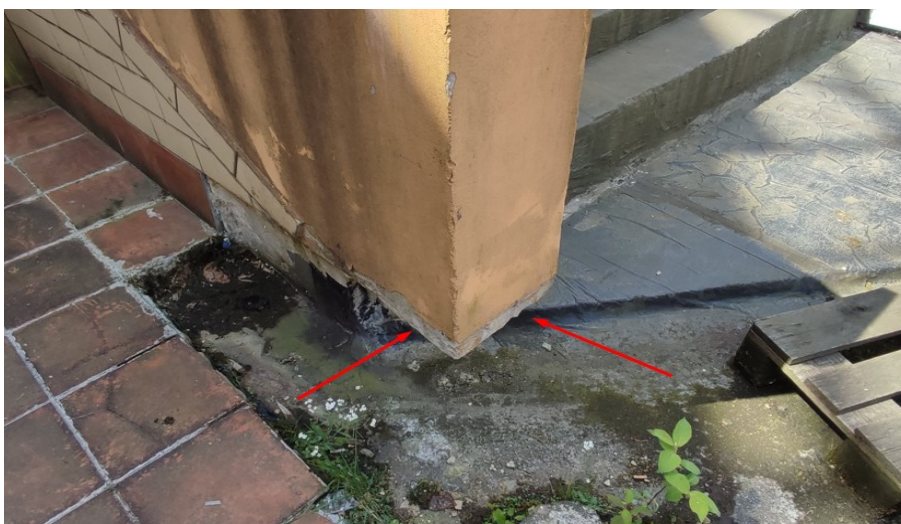
Do uzupełnienia murowania podstawy murów schodowych. Aby miały oparcie na stropie.
