OPINIA I TECHNOLOGIA WYKONANIA REMONTU TARASU UL. MŁODNICKIEGO 34 – 40 we WROCŁAWIU

W związku ze zgłoszeniem przecieków do hali garażowej znajdującej się pod tarasem na parterze w budynku mieszkalnym przy ul. Młodnickiego 34 – 40 we Wrocławiu przeprowadzono w dniu 30/04/2023r. wizję lokalną na tarasie, w hali garażowej i na zewnątrz budynku.

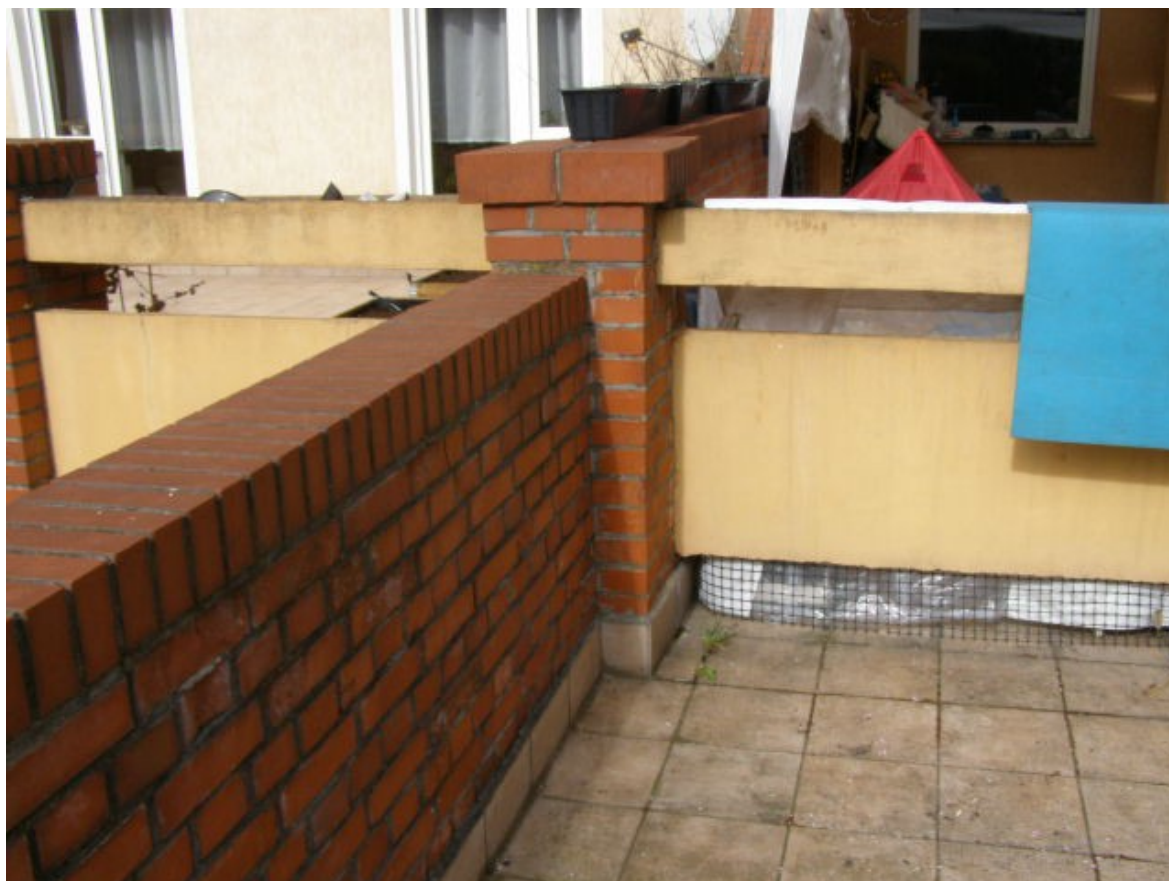
ZDJĘCIE NR 12, 13

- Liczne ubytki w fugach między płytkowych, ubytki w płytkach i odspojenia płytek na powierzchni tarasu (zdjęcia nr 11, 12).

1. **Przeprowadzić MODERNIZACJĘ opisanego wyżej tarasu w uzgodnionej technologii.**
2. **Dokonać remontu zawilgoconych powierzchni na stropie i ścianach w garażu.**
